Badegewässerprofil

Neusiedler See, Mörbisch

AT1120000900060010

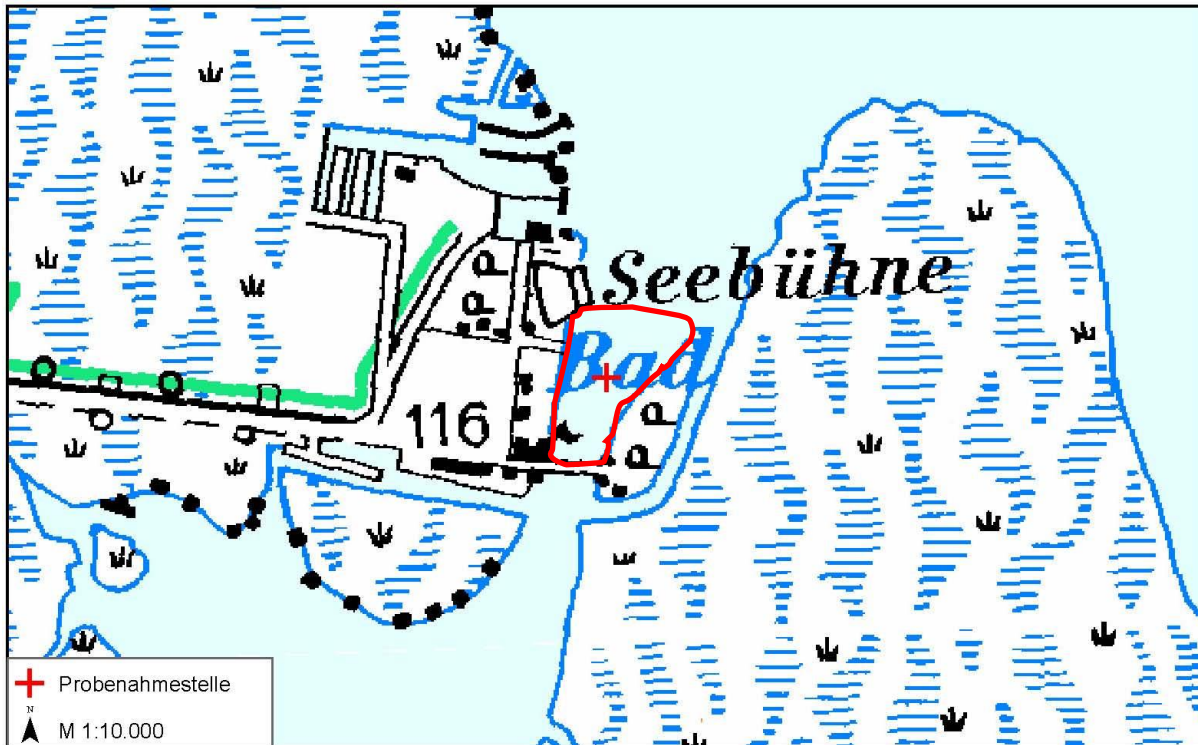
2.26 Lagekarte des Badegewässers

Die nachstehende Lagekarte zeigt das Badegewässer sowie die Probenahmestelle (+) im Maßstab 1:10000. In Österreich erfolgt die Probenahme grundsätzlich im Bereich mit der größten Dichte an badenden Personen. Dieser Bereich („Badezone“) ist in der nachstehenden Karte rot umrandet.
