Badegewässerprofil

Neue Donau, stromauf Wasserskilift

AT1300002200020070

erstellt gemäß Bäderhygienegesetz (BHygG), BGBl. Nr. 254/1976 zuletzt geändert durch BGBl. I Nr. 42/2012

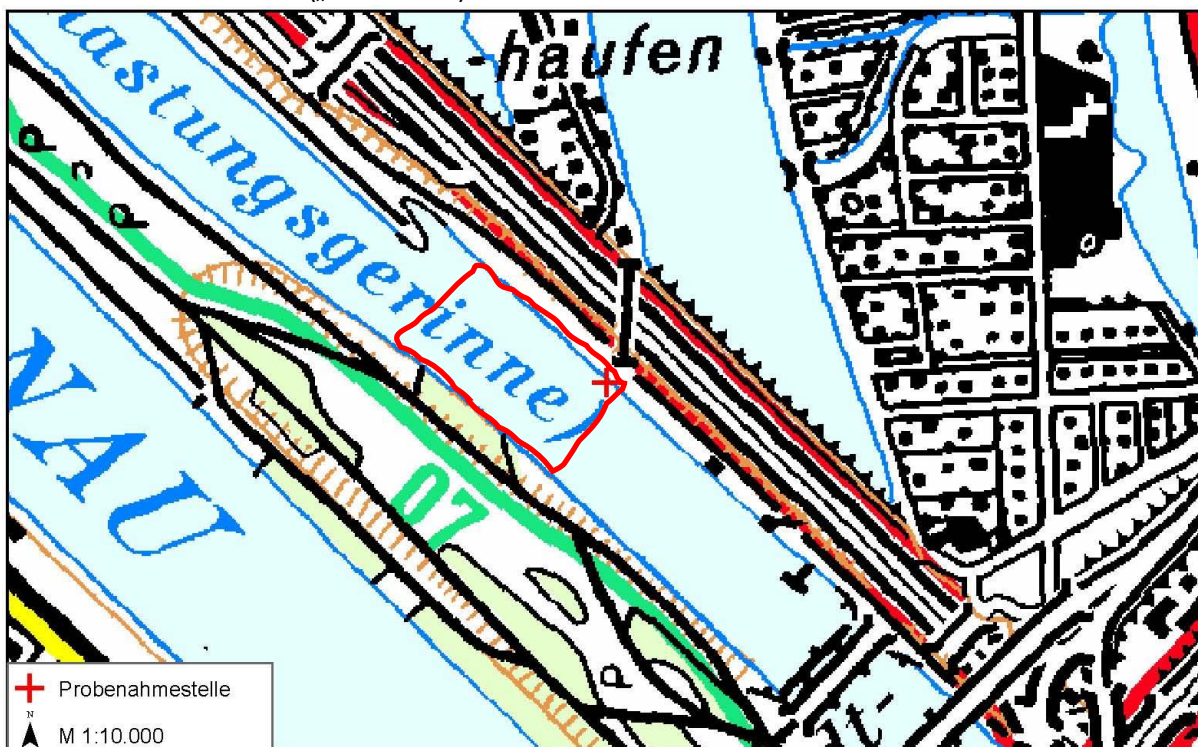
2.26 Lagekarte des Badegewässers

Die nachstehende Lagekarte zeigt das Badegewässer sowie die Probenahmestelle (+) im Maßstab 1:10000. In Österreich erfolgt die Probenahme grundsätzlich im Bereich mit der größten Dichte an badenden Personen. Dieser Bereich („Badezone“) ist in der nachstehenden Karte rot umrandet.
