Badegewässerprofil

Altausseeer See West

AT2220000400010010

Erscheinungsjahr 2023

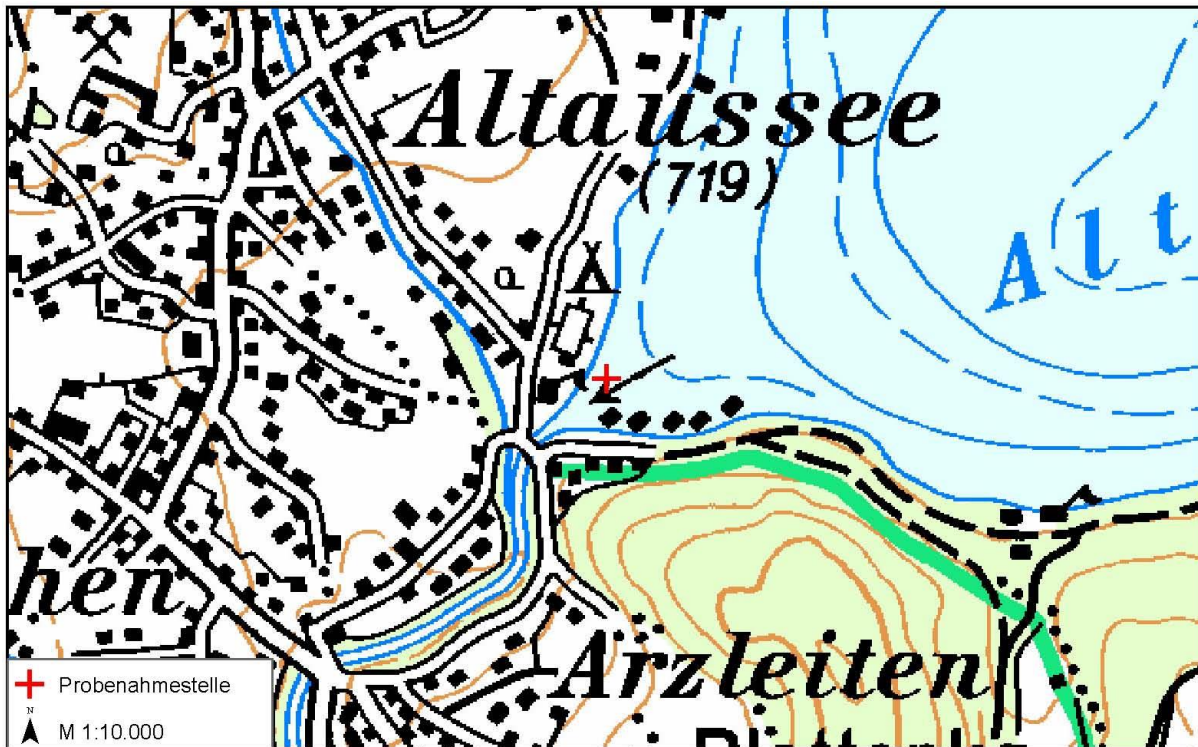
2.26 Lagekarte des Badegewässers

Die nachstehende Lagekarte zeigt das Badegewässer sowie die Probenahmestelle (+) im Maßstab 1:10000.

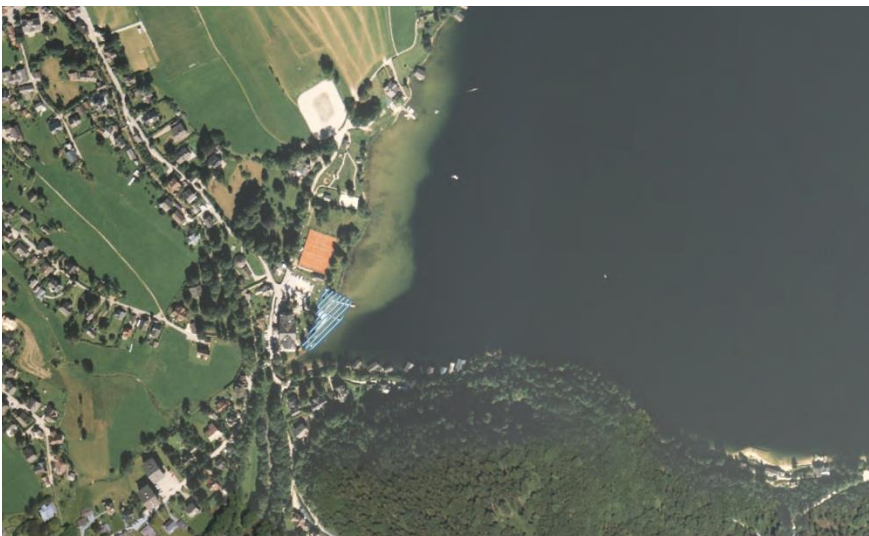
In Österreich erfolgt die Probenahme grundsätzlich im Bereich mit der größten Dichte an badenden Personen. Dieser Bereich („Badezone“) ist in der nachstehenden Karte blau schraffiert.

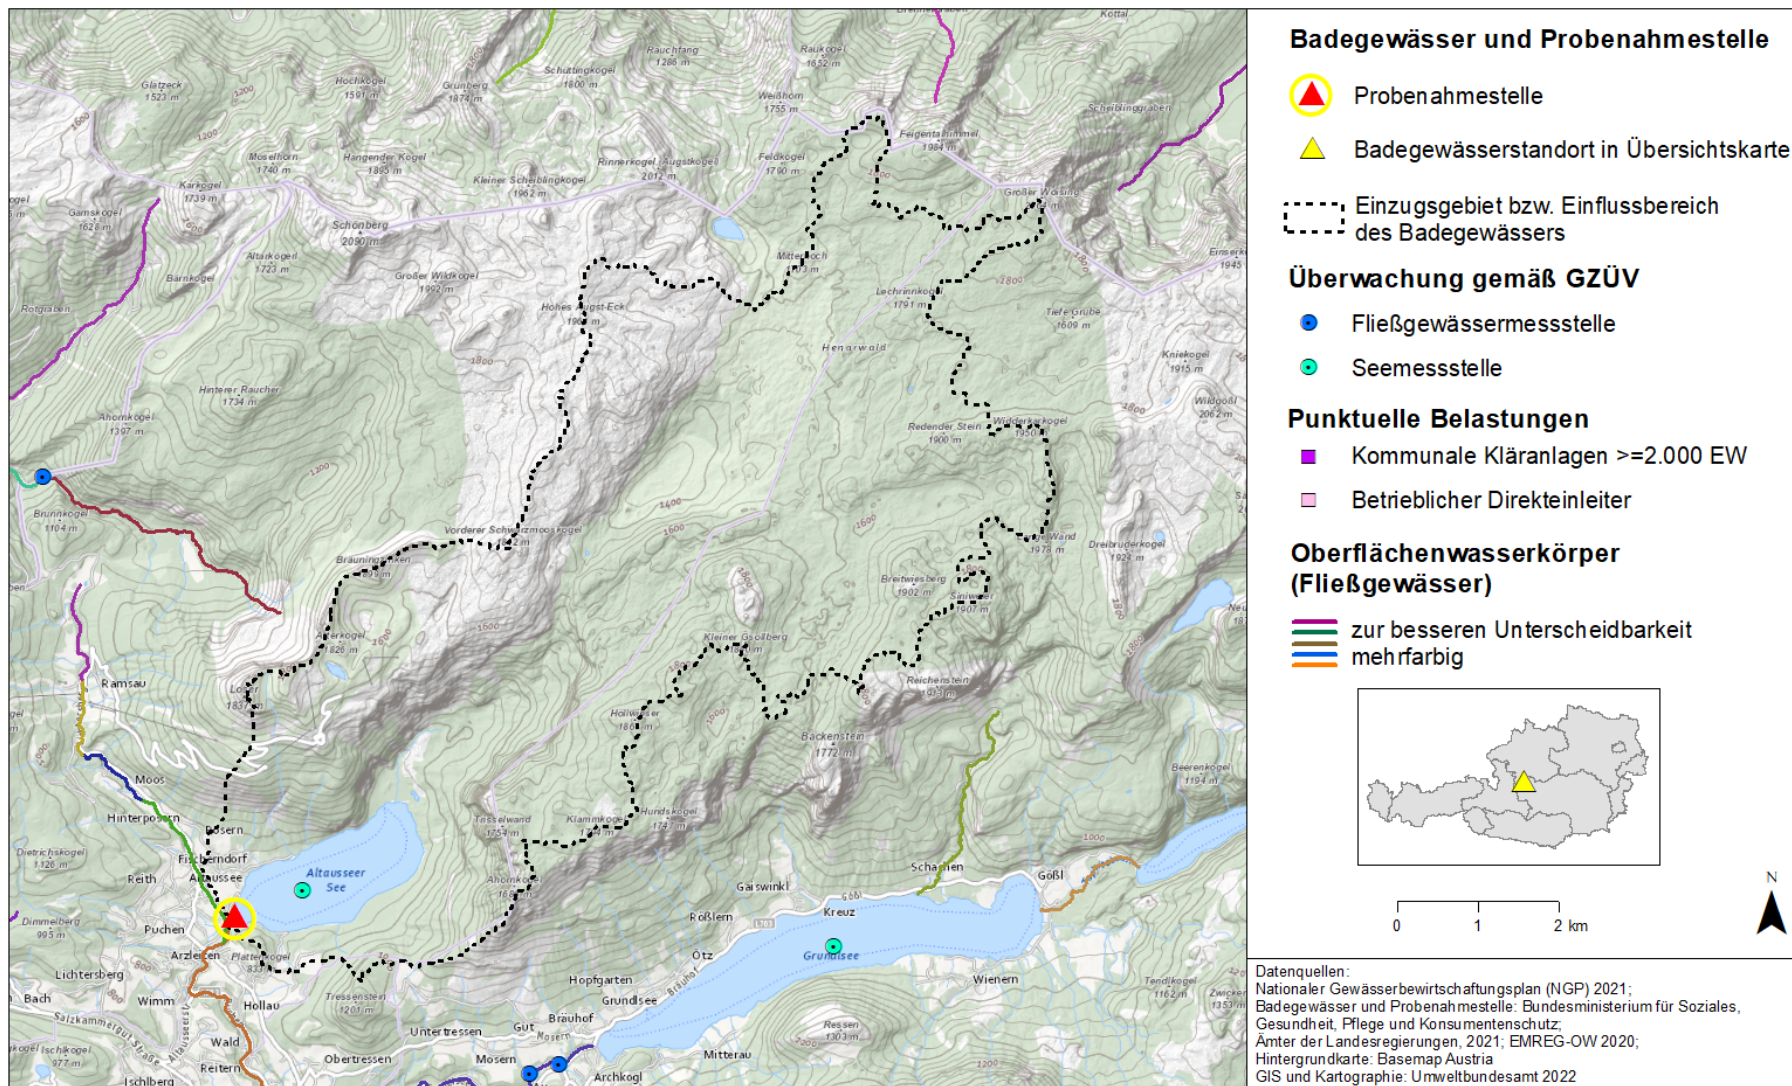
Badegewässer Altausseersee (1) AT2220000400010010

Physikalische, geographische und hydrologische Eigenschaften sowie Eigenschaften zur Ermittlung und Bewertung der Verschmutzungsursachen sind nachfolgend in 2 Karten dargestellt. Die nun folgende Karte zeigt Einzugsgebiet bzw. Einflussbereich, Probenahmestelle, Punktquellen und Wasserkörper.

Probenahmestelle, Einzugsgebiet/Einflussbereich, Oberflächenwasserkörper, Messnetz und Punktquellen (Einleitpunkte verortet auf Fließgewässer)

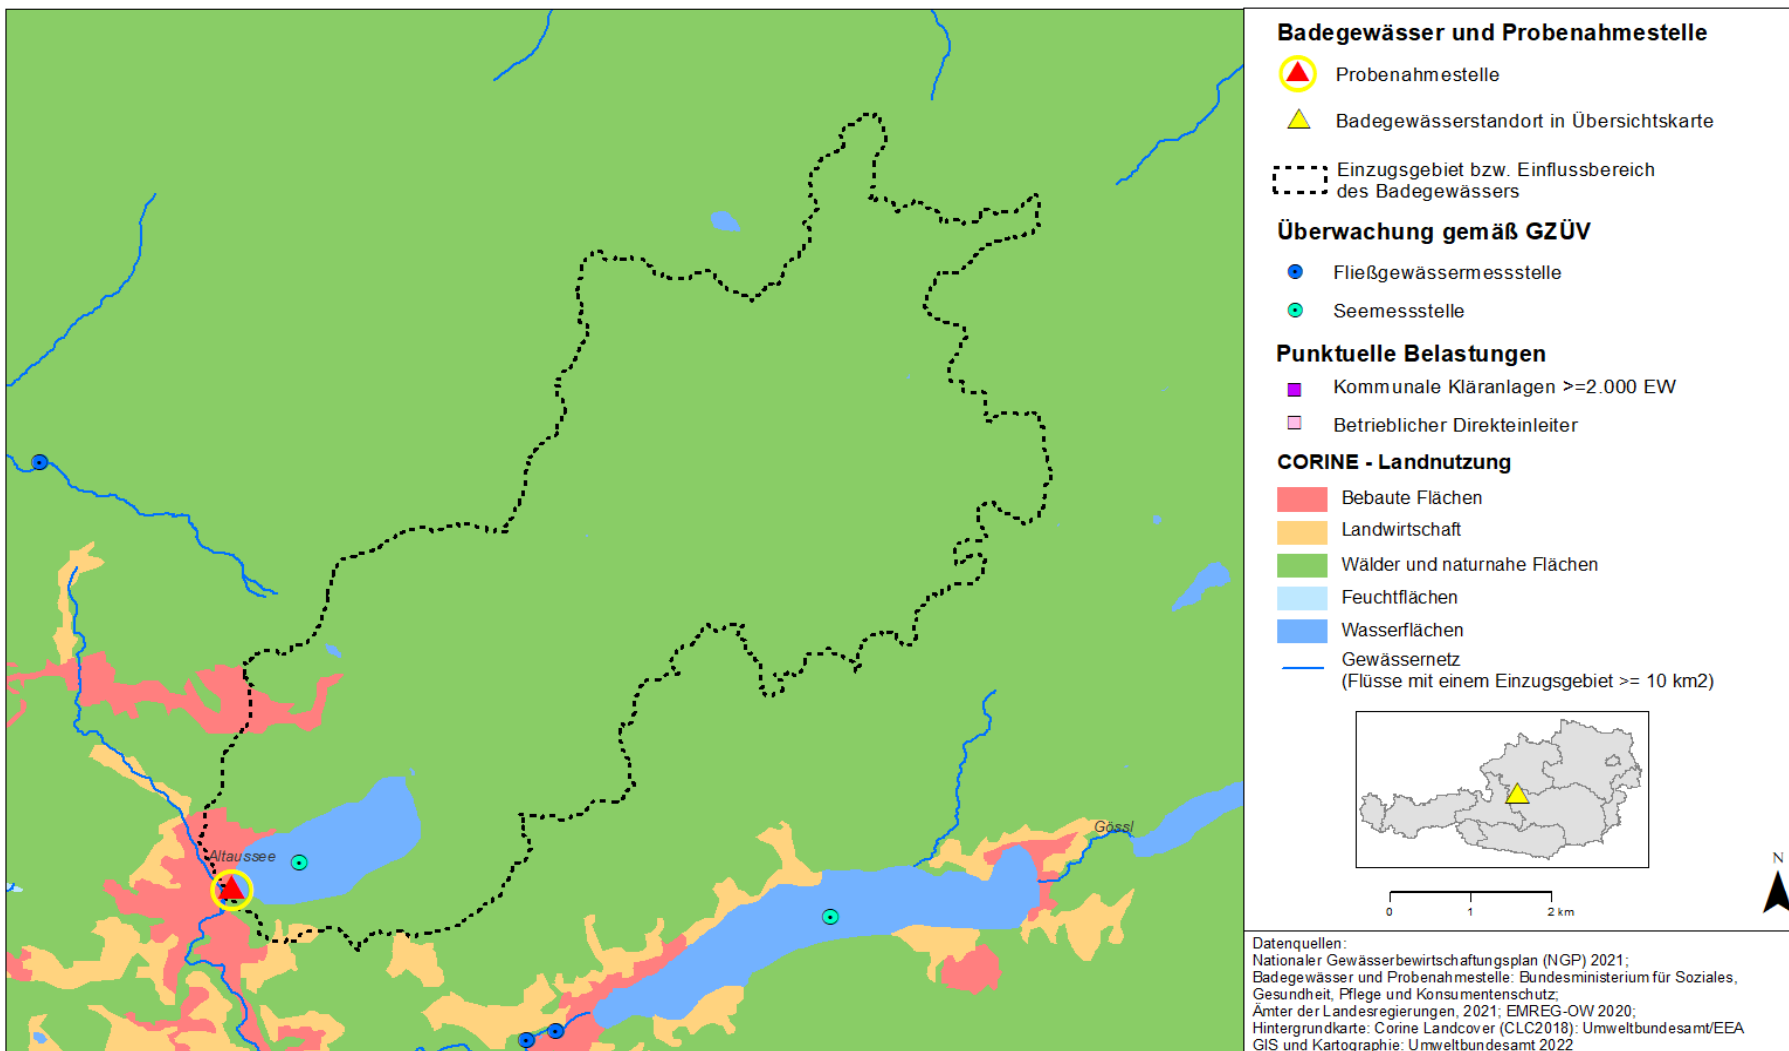
Badegewässer Altausseersee (1) AT2220000400010010

Die nachstehende Karte zeigt Einzugsgebiet bzw. Einflussbereich, Probenahmestelle, Punktquellen, Oberflächengewässer und Landnutzung.

Probenahmestelle, Einzugsgebiet/Einflussbereich, Landnutzung, Messnetz und Punktquellen (Einleitpunkte verortet auf Fließgewässer)

Die Verteilung der Landnutzung im Einflussbereich des Badegewässers ist die folgende (Auswertung nach CORINE Landcover Level 1):

Bebaute Flächen	Feuchtflächen	Landwirtschaft	Wälder und naturnahe Flächen	Wasserflächen
1,6%	0%	0,2%	93,7%	4,5%
