Badegewässerprofil

Altausseeer See Süd

AT2220000400010020

erstellt gemäß Bäderhygienegesetz (BHygG), BGBl. Nr. 254/1976 zuletzt geändert durch BGBl. I Nr. 42/2012

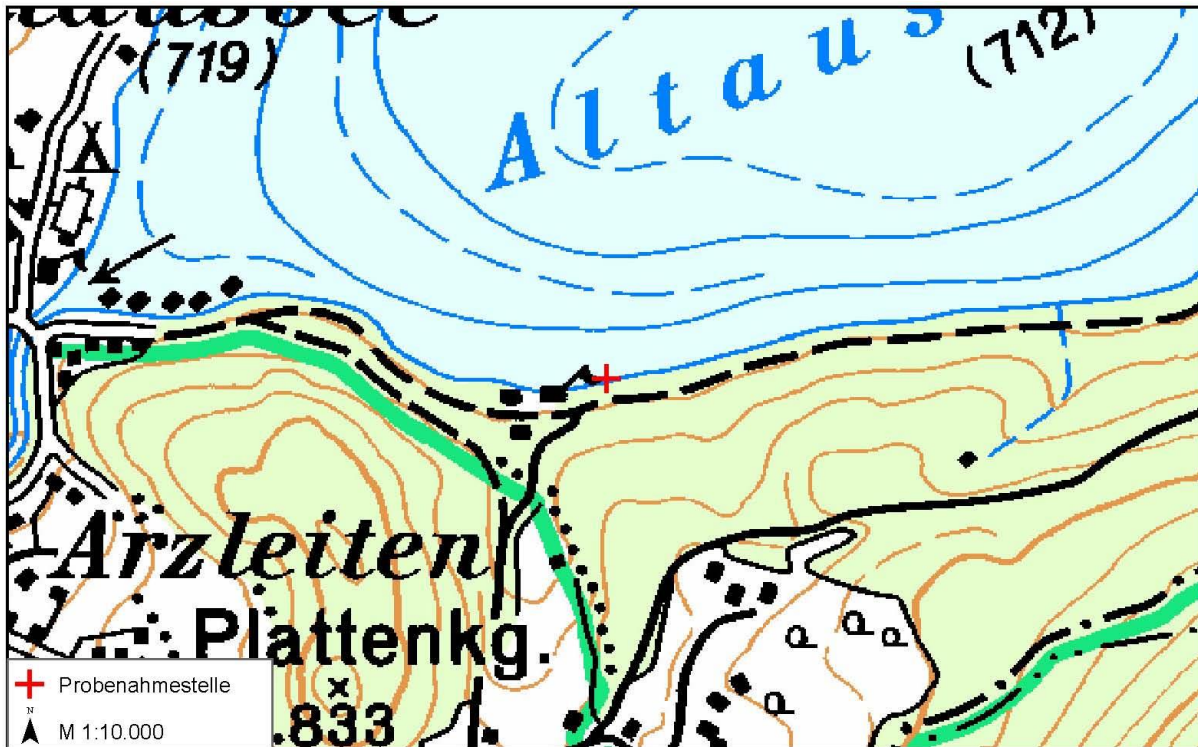
2.26 Lagekarte des Badegewässers

Die nachstehende Lagekarte zeigt das Badegewässer sowie die Probenahmestelle (+) im Maßstab 1:10000.

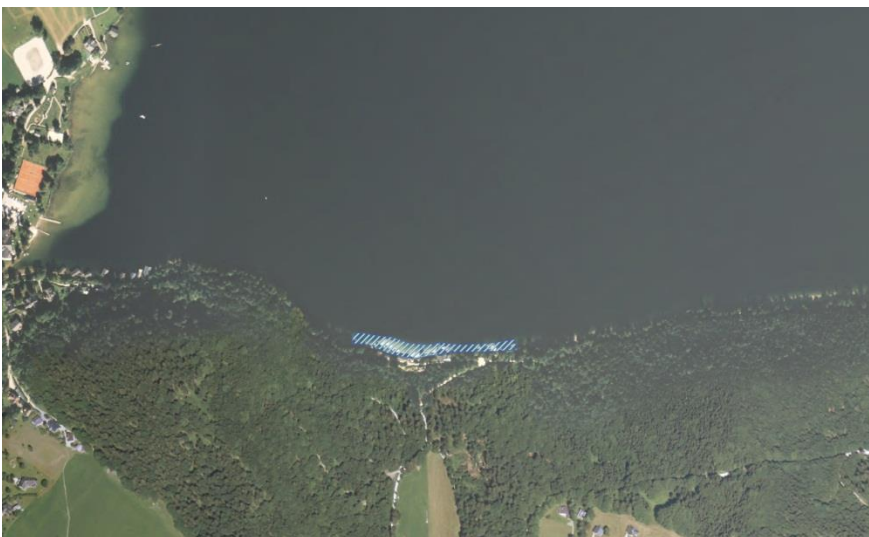
In Österreich erfolgt die Probenahme grundsätzlich im Bereich mit der größten Dichte an badenden Personen. Dieser Bereich („Badezone“) ist in der nachstehenden Karte blau schraffiert.

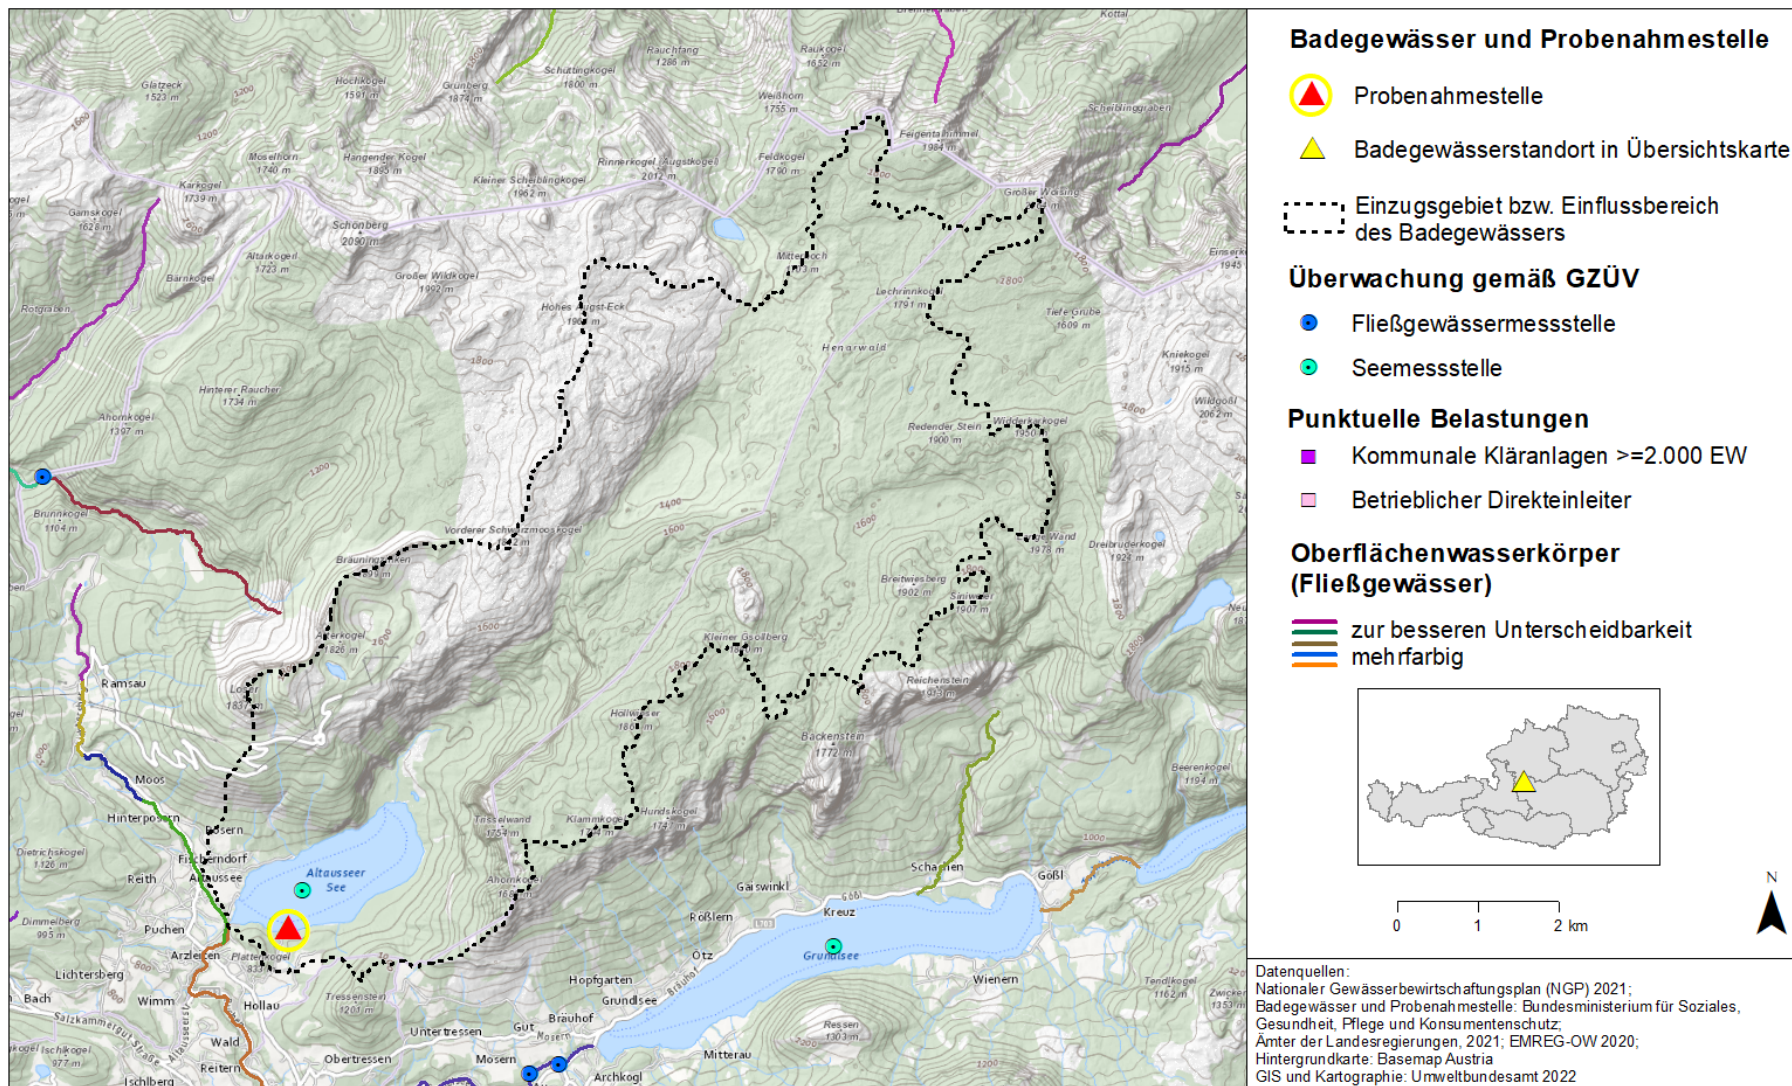
Badegewässer Altausseersee (2) AT2220000400010020

Physikalische, geographische und hydrologische Eigenschaften sowie Eigenschaften zur Ermittlung und Bewertung der Verschmutzungsursachen sind nachfolgend in 2 Karten dargestellt. Die nun folgende Karte zeigt Einzugsgebiet bzw. Einflussbereich, Probenahmestelle, Punktquellen und Wasserkörper.

Probenahmestelle, Einzugsgebiet/Einflussbereich, Oberflächenwasserkörper, Messnetz und Punktquellen (Einleitpunkte verortet auf Fließgewässer)

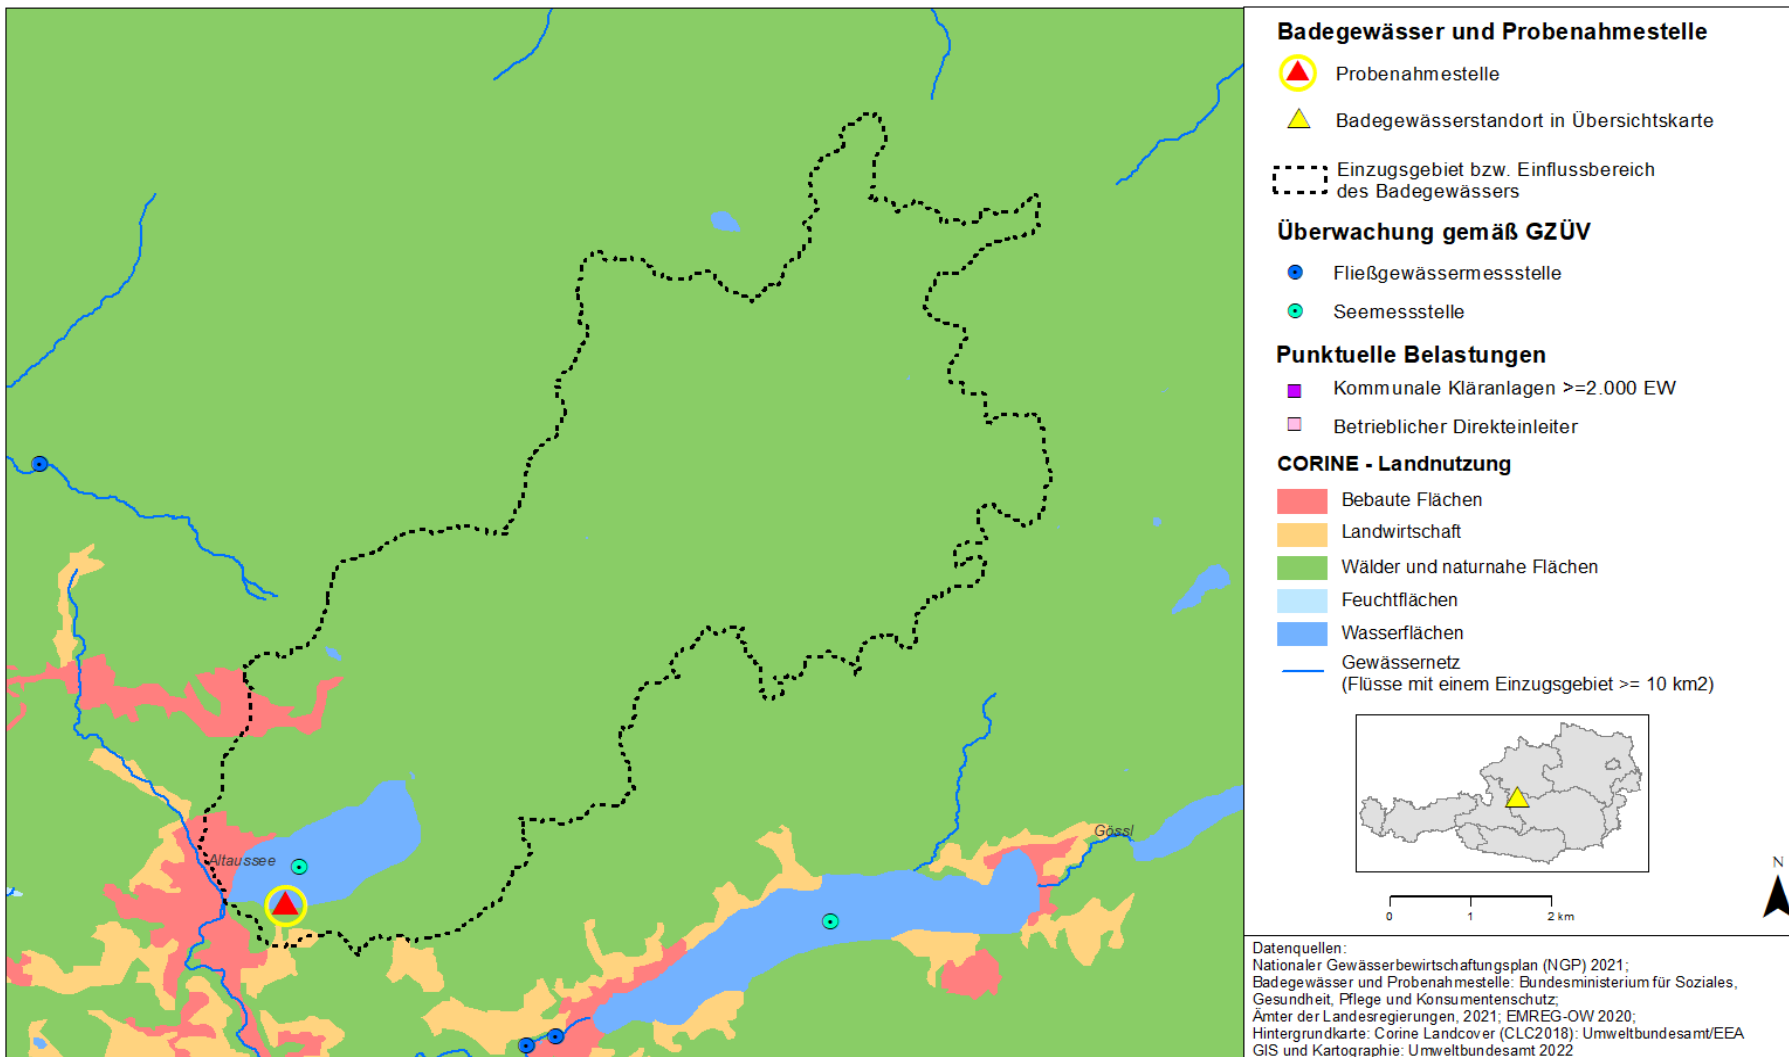
Badegewässer Altausseersee (2) AT2220000400010020

Die nachstehende Karte zeigt Einzugsgebiet bzw. Einflussbereich, Probenahmestelle, Punktquellen, Oberflächengewässer und Landnutzung.

Probenahmestelle, Einzugsgebiet/Einflussbereich, Landnutzung, Messnetz und Punktquellen (Einleitpunkte verortet auf Fließgewässer)
