Badegewässerprofil

Furtnerreich, Mariahof

AT2260004700210010

Erscheinungsjahr 2023

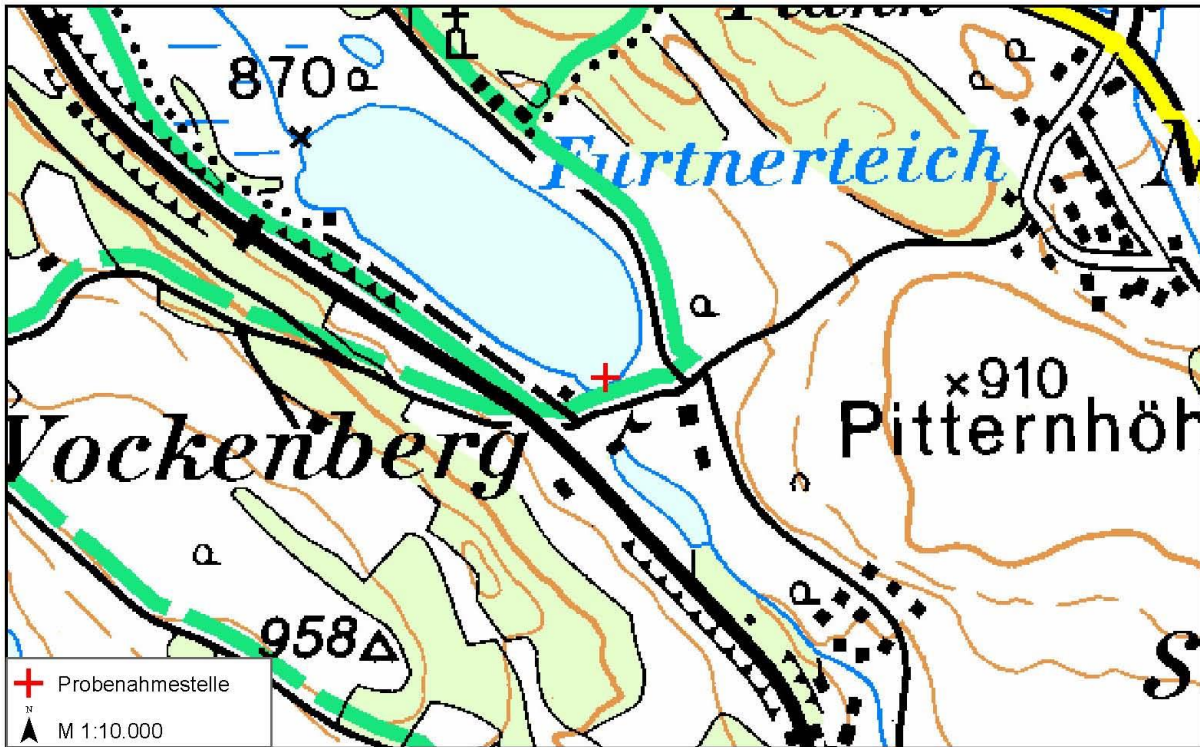
2.26 Lagekarte des Badegewässers

Die nachstehende Lagekarte zeigt das Badegewässer sowie die Probenahmestelle (+) im Maßstab 1:10000.

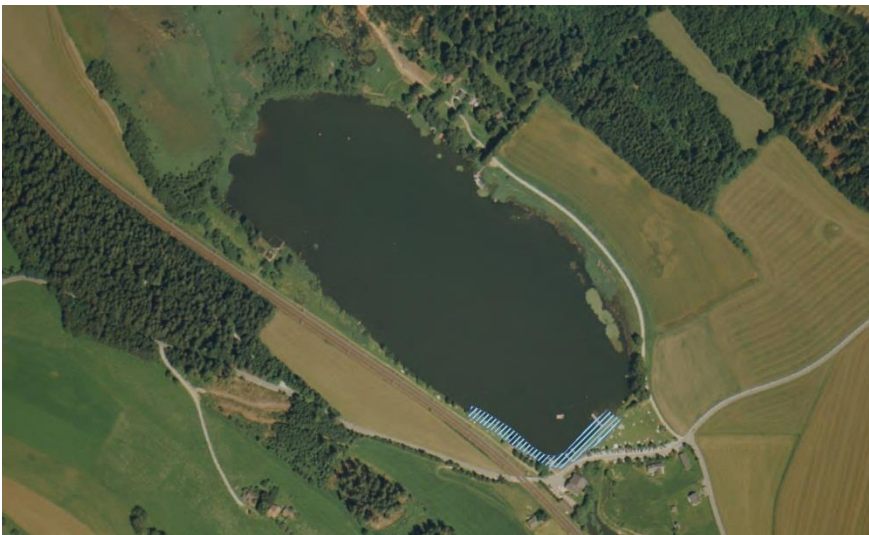
In Österreich erfolgt die Probenahme grundsätzlich im Bereich mit der größten Dichte an badenden Personen. Dieser Bereich („Badezone“) ist in der nachstehenden Karte blau schraffiert.

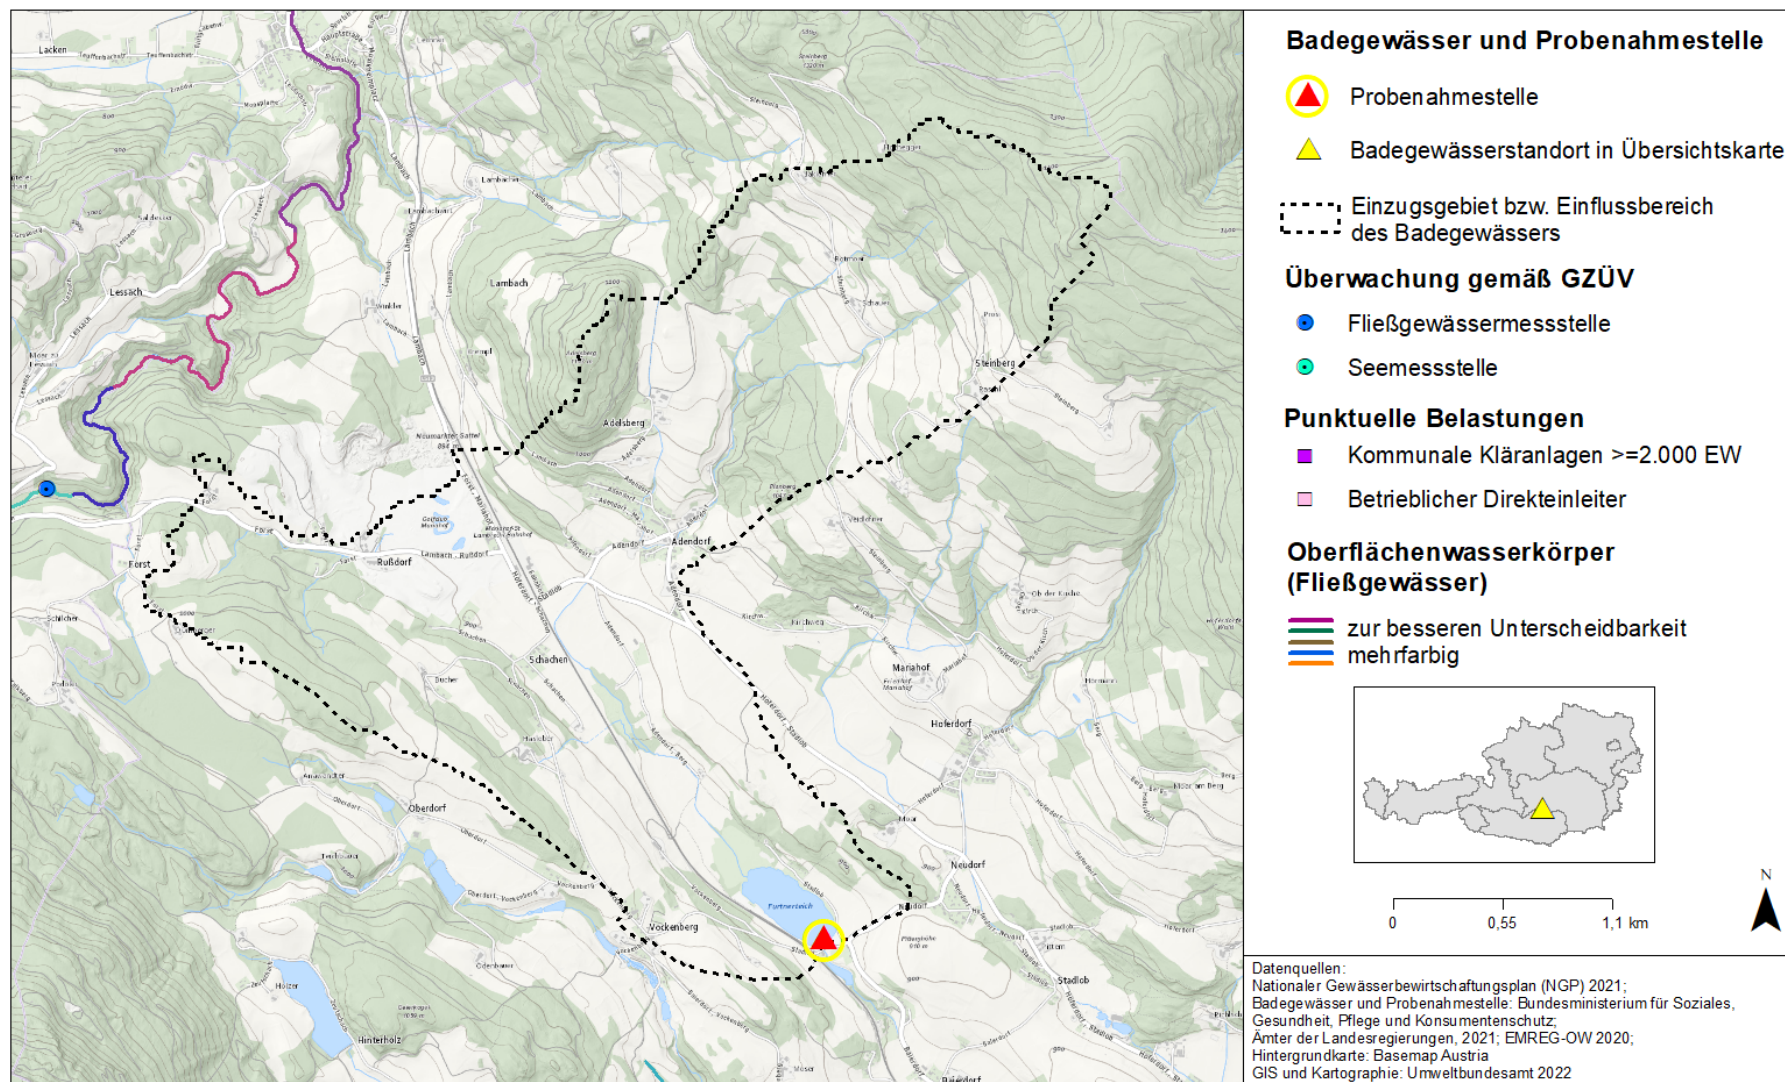
Badegewässer Furtnerreich AT2260004700210010

Physikalische, geographische und hydrologische Eigenschaften sowie Eigenschaften zur Ermittlung und Bewertung der Verschmutzungsursachen sind nachfolgend in 2 Karten dargestellt. Die nun folgende Karte zeigt Einzugsgebiet bzw. Einflussbereich, Probenahmestelle, Punktquellen und Wasserkörper.

Probenahmestelle, Einzugsgebiet/Einflussbereich, Oberflächenwasserkörper, Messnetz und Punktquellen (Einleitpunkte verortet auf Fließgewässer)

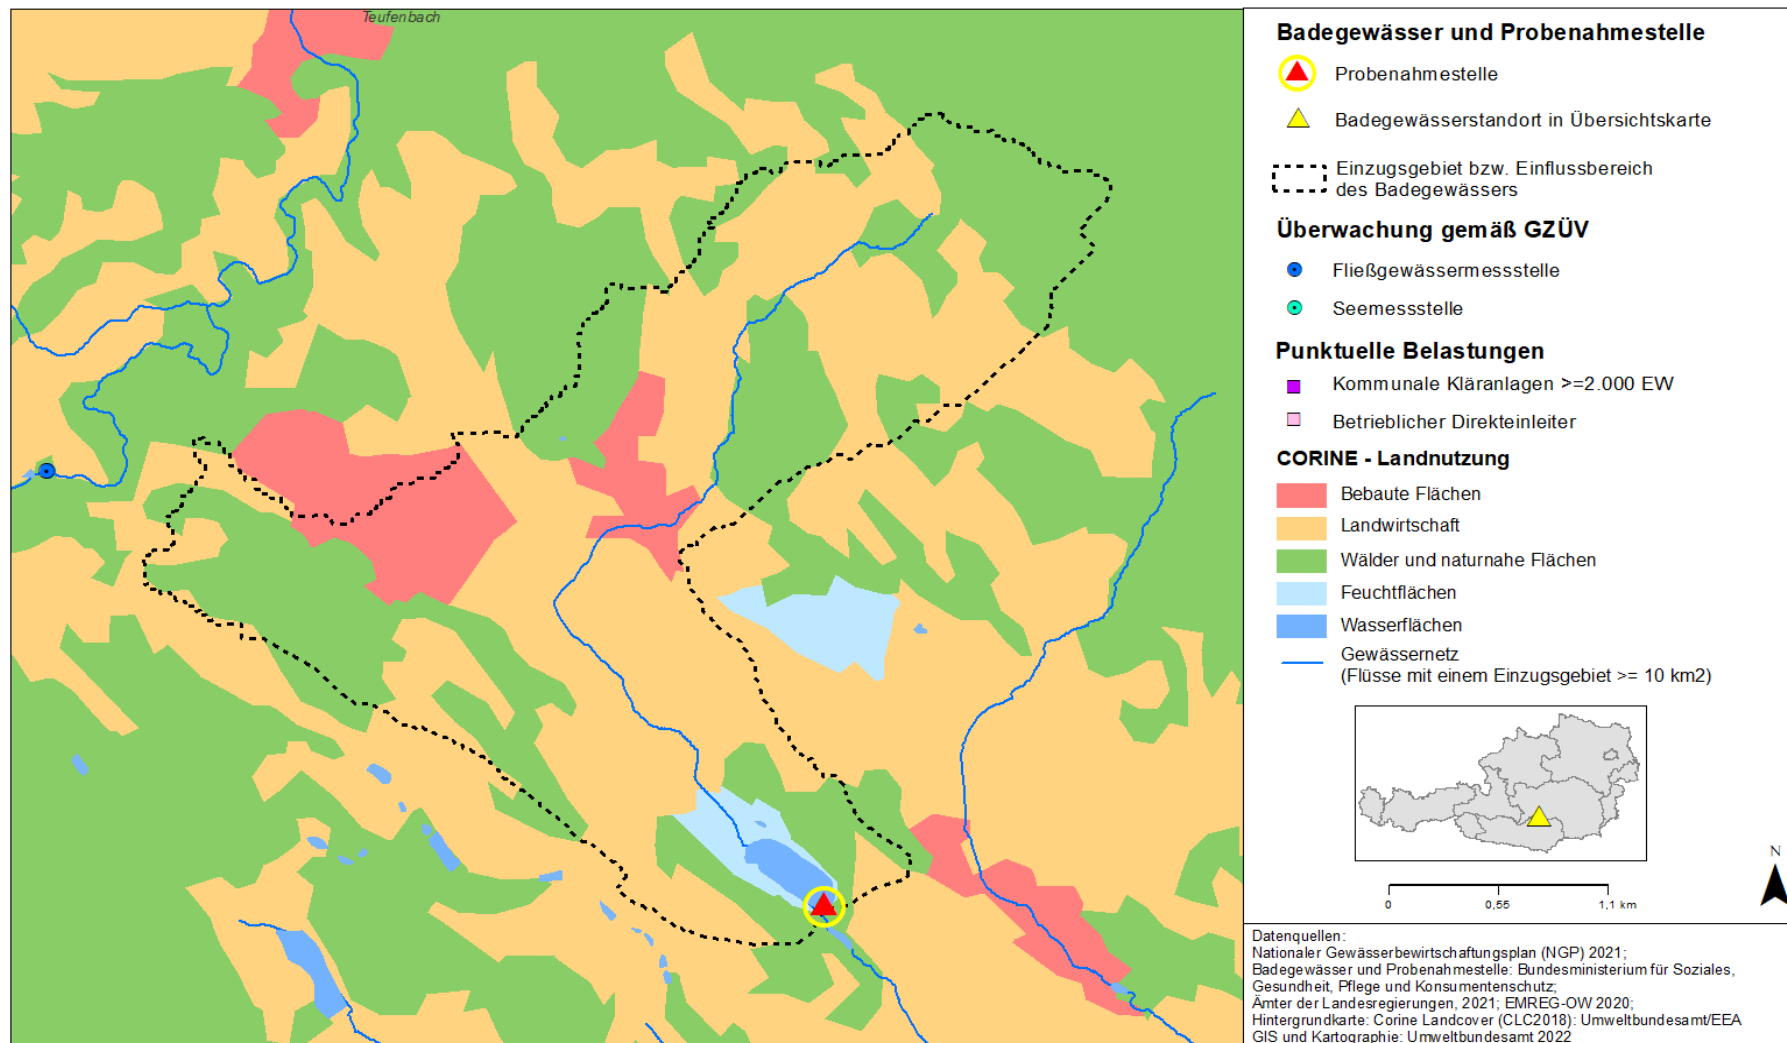
Badegewässer Furtnerbach AT2260004700210010

Die nachstehende Karte zeigt Einzugsgebiet bzw. Einflussbereich, Probenahmestelle, Punktquellen, Oberflächengewässer und Landnutzung.

Probenahmestelle, Einzugsgebiet/Einflussbereich, Landnutzung, Messnetz und Punktquellen (Einleitpunkte verortet auf Fließgewässer)

Die Verteilung der Landnutzung im Einflussbereich des Badegewässers ist die folgende (Auswertung nach CORINE Landcover Level 1):

Bebaute Flächen	Feuchflächen	Landwirtschaft	Wälder und naturnahe Flächen	Wasserflächen
8,9%	3,2%	50,1%	37,8%	0%
