Badegewässerprofil

Pramet Badesee

AT3110010300070010

Erscheinungsjahr 2023

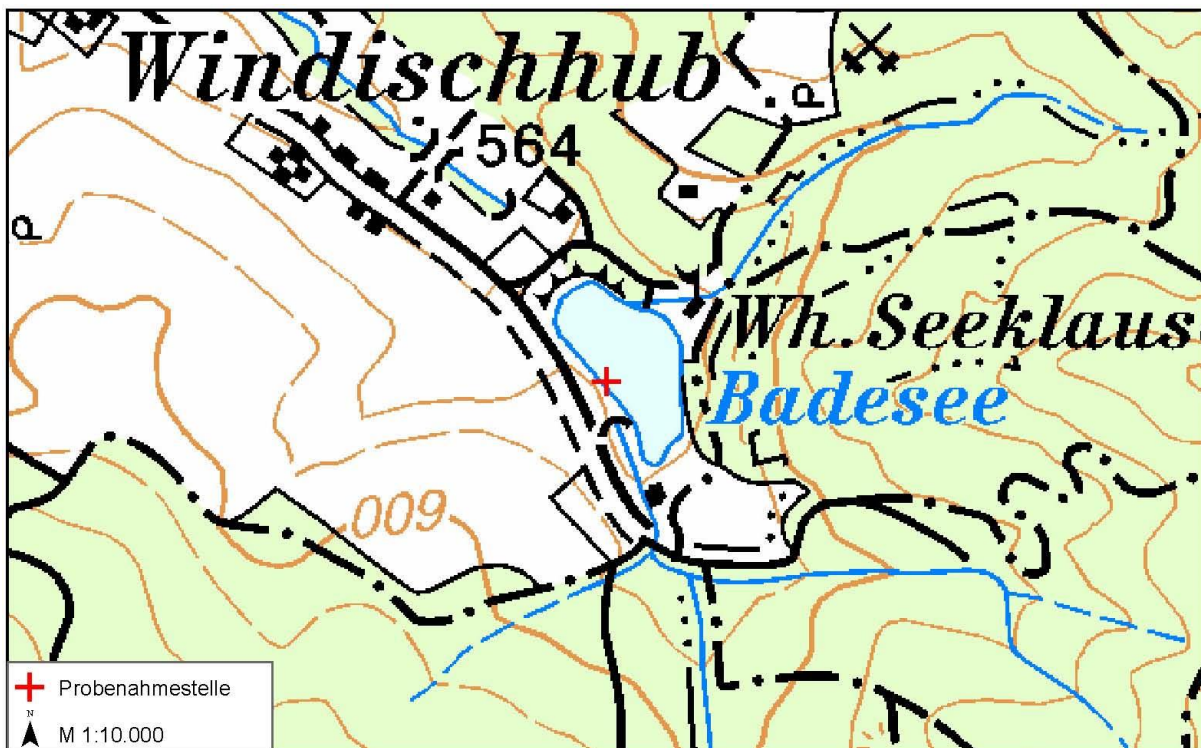
2.26 Lagekarte des Badegewässers

Die nachstehende Lagekarte zeigt das Badegewässer sowie die Probenahmestelle (+) im Maßstab 1:10000. In Österreich erfolgt die Probenahme grundsätzlich im Bereich mit der größten Dichte an badenden Personen. Dieser Bereich („Badezone“) ist in der nachstehenden Karte rot umrandet.
