# Badegewässerprofil

Attersee, Weißenbach

AT3150006000010010

Erscheinungsjahr 2023

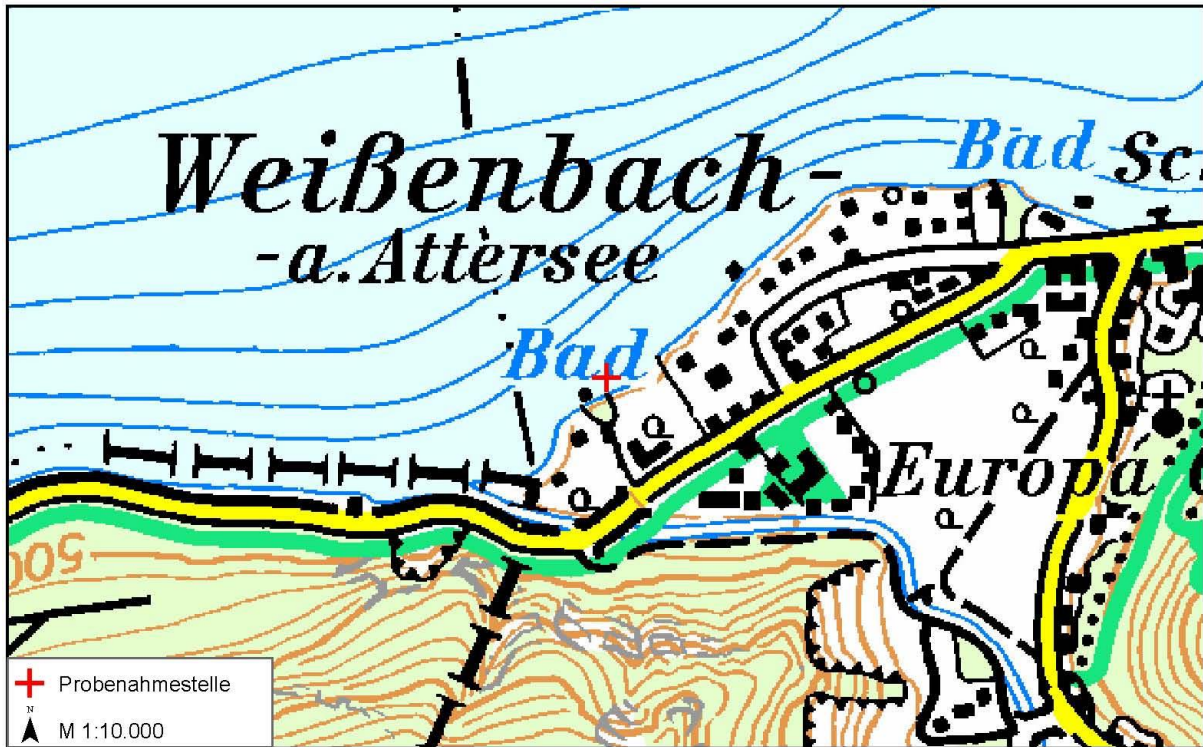
## 2.26 Lagekarte des Badegewässers

Die nachstehende Lagekarte zeigt das Badegewässer sowie die Probenahmestelle (+) im Maßstab 1:10000. In Österreich erfolgt die Probenahme grundsätzlich im Bereich mit der größten Dichte an badenden Personen. Dieser Bereich („Badezone“) ist in der nachstehenden Karte rot umrandet.

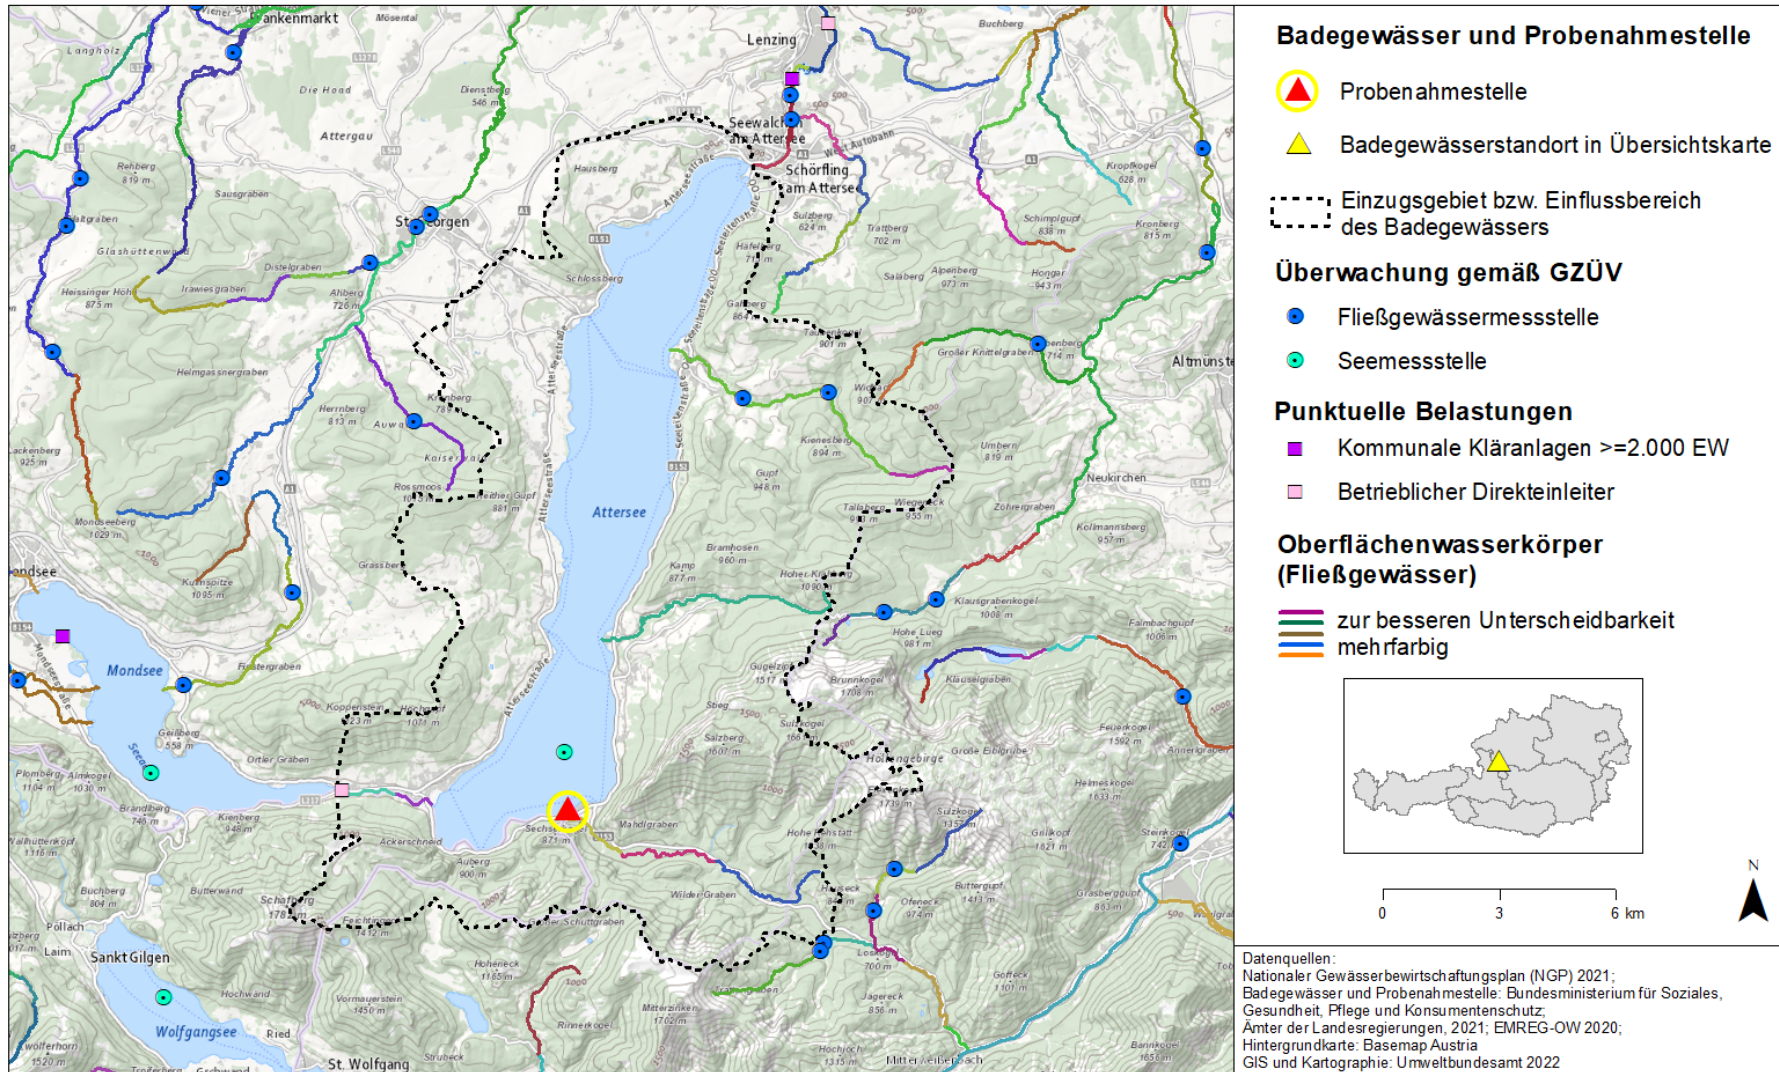
#### Badegewässer Attersee-S, Weißenbach (Eurocamp) AT3150006000010010

Probenahmestelle, Einzugsgebiet/Einflussbereich, Oberflächenwasserkörper, Messnetz und Punktquellen (Einleitepunkte verortet auf Fließgewässer)

Physikalische, geographische und hydrologische Eigenschaften sowie Eigenschaften zur Ermittlung und Bewertung der Verschmutzungsursachen sind nachfolgend in 2 Karten dargestellt. Die nun folgende Karte zeigt Einzugsgebiet bzw. Einflussbereich, Probenahmestelle, Punktquellen und Wasserkörper.

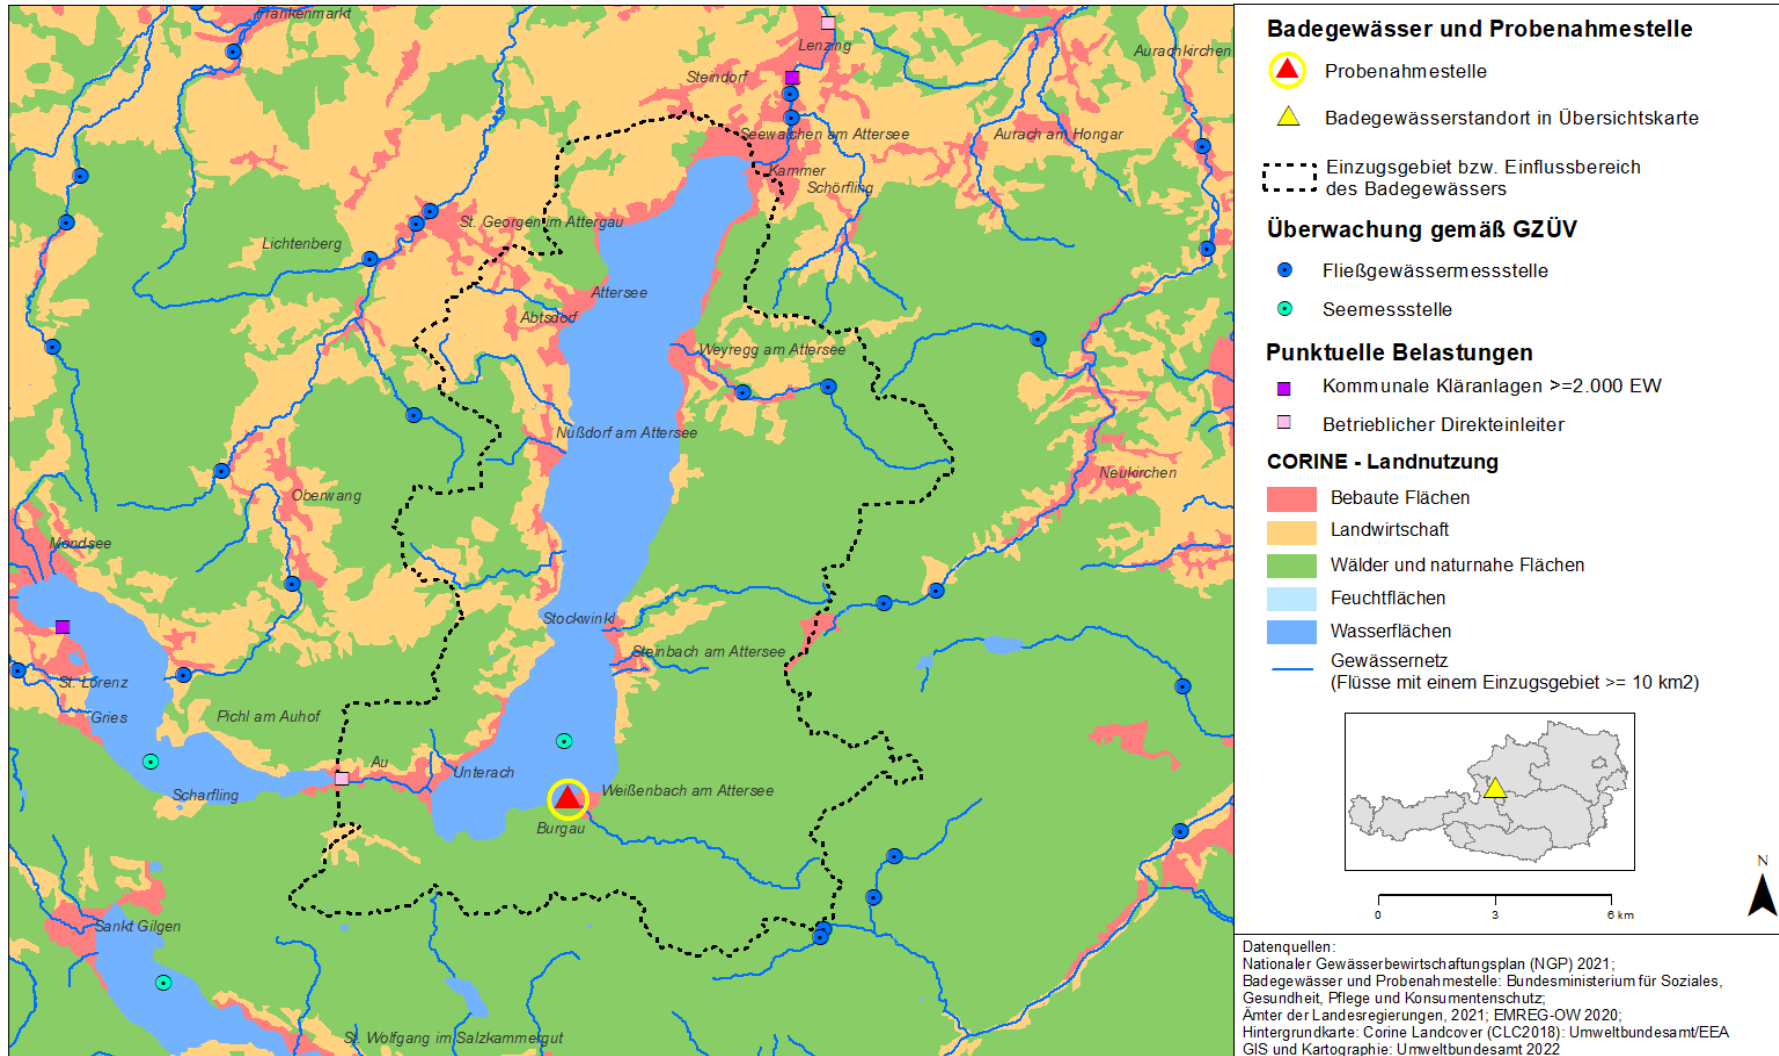
## Badegewässer Attersee-S, Weißenbach (Eurocamp) AT3150006000010010

Die nachstehende Karte zeigt Einzugsgebiet bzw. Einflussbereich, Probenahmestelle, Punktquellen, Oberflächengewässer und Landnutzung.

Probenahmestelle, Einzugsgebiet/Einflussbereich, Landnutzung, Messnetz und Punktquellen (Einleitpunkte verortet auf Fließgewässer)
