# Badegewässerprofil

Heiterwanger See, Campingplatz

AT3310001400120010

erstellt gemäß Bäderhygienegesetz (BHygG), BGBl. Nr. 254/1976 zuletzt geändert durch BGBl. I Nr. 42/2012

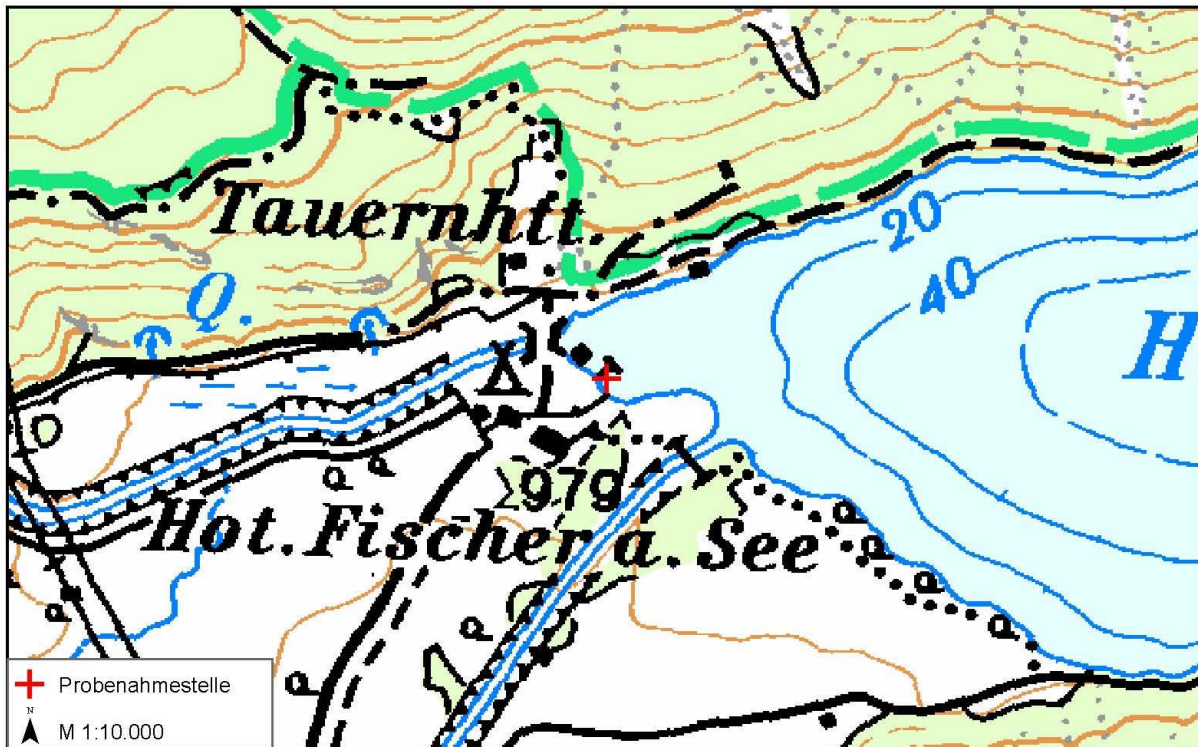
## 2.26 Lagekarte des Badegewässers

Die nachstehende Lagekarte zeigt das Badegewässer sowie die Probenahmestelle (+) im Maßstab 1:10000.

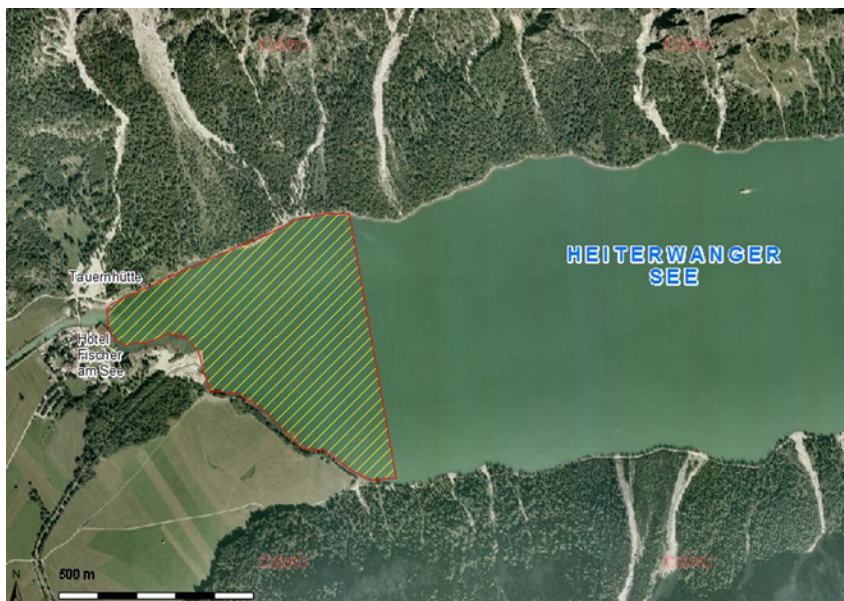
In Österreich erfolgt die Probenahme grundsätzlich im Bereich mit der größten Dichte an badenden Personen. Dieser Bereich („Badezone“) ist in der nachstehenden Karte schraffiert:
