Badegewässerprofil

Badesee Rossau, Ost

AT3320000100070010

erstellt gemäß Bäderhygienegesetz (BHygG), BGBl. Nr. 254/1976 zuletzt geändert durch BGBl. I Nr. 42/2012

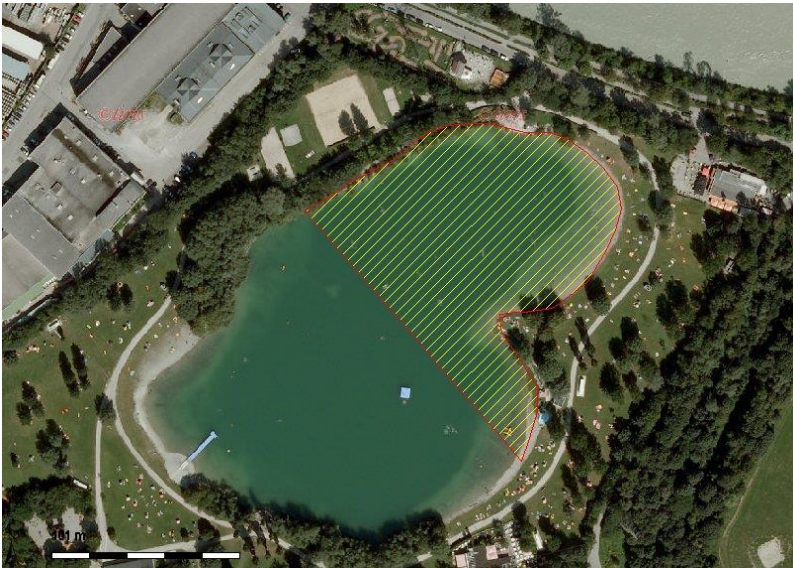
In Österreich erfolgt die Probenahme grundsätzlich im Bereich mit der größten Dichte an badenden Personen. Dieser Bereich („Badezone“) ist in der nachstehenden Karte schraffiert.

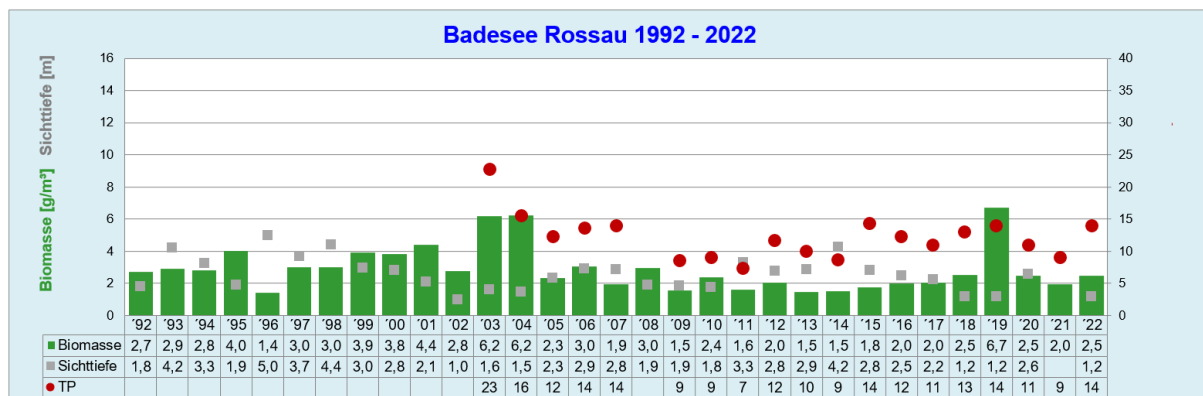
Die für den Badensee Rossau für die Jahre 1992 – 2022 erhobenen Werte für Phytoplankton-Biomassen, Sichttiefe und Gesamt-Phosphor-Gehalt (TP) sind in folgendem Diagramm zusammengefasst:

Die Messwerte zeigen, dass sich der Badensee Rossau im stabil eutrophen Zustand befindet. Massenvermehrungen von Cyanobakterien oder Phytoplankton wurden in den vergangenen 5 Jahren nicht beobachtet. Am Badensee Rossau bestehen keine Anzeichen einer Eutrophierung.
