# Badegewässerprofil

Natterer See, Nord

AT3320003000170010

erstellt gemäß Bäderhygienegesetz (BHygG), BGBl. Nr. 254/1976 zuletzt geändert durch BGBl. I Nr. 42/2012

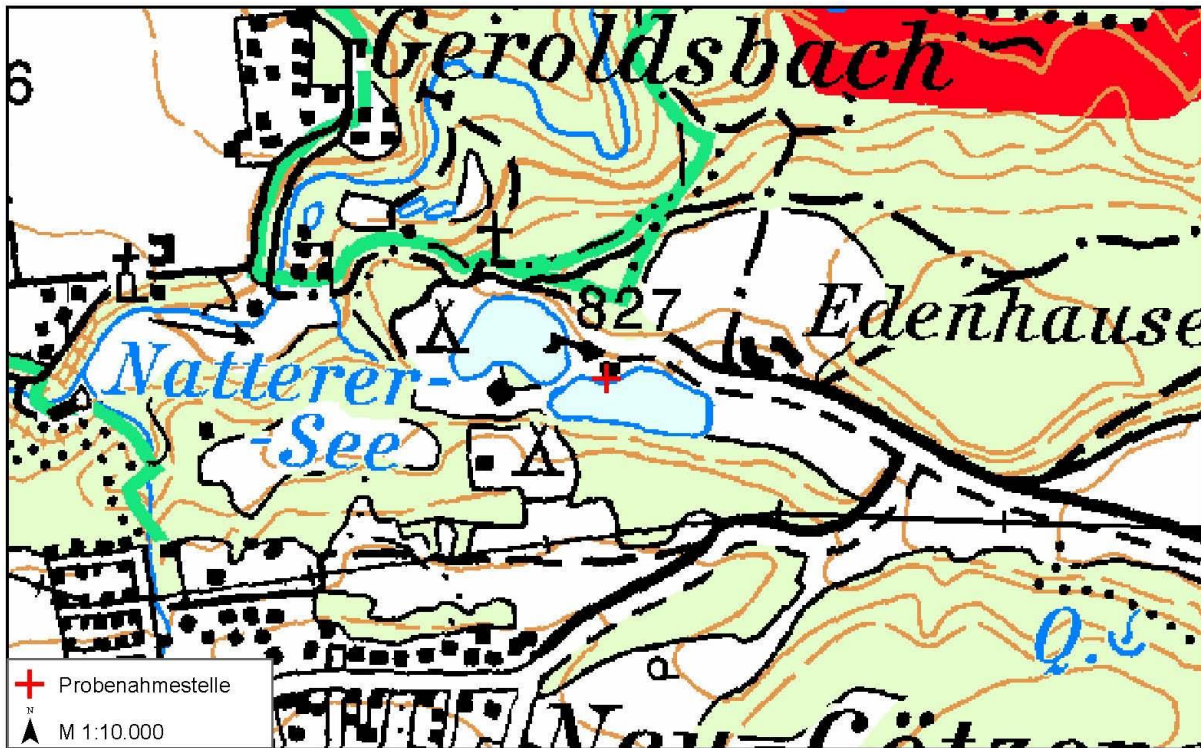
## 2.26 Lagekarte des Badegewässers

Die nachstehende Lagekarte zeigt das Badegewässer sowie die Probenahmestelle (+) im Maßstab 1:10000.

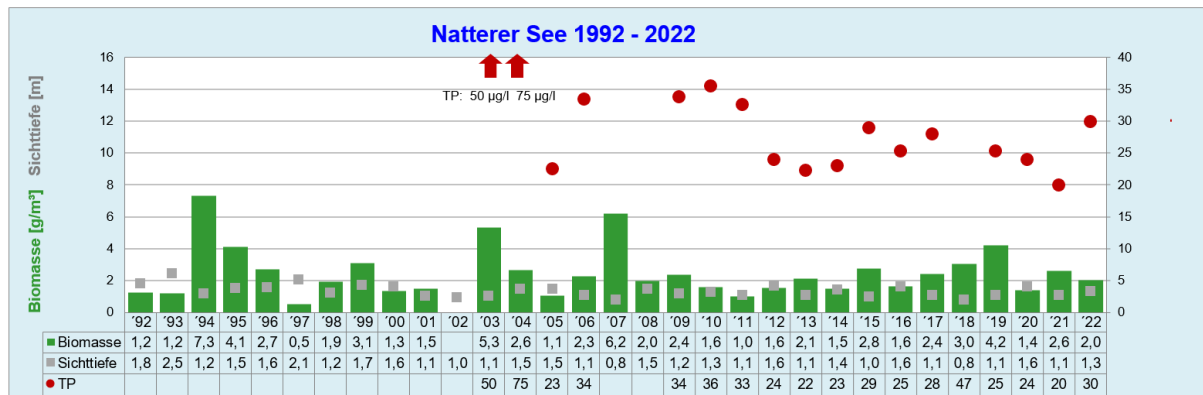
Die für den Natterer See für die Jahre 1992 – 2022 erhobenen Werte für Phytoplankton-Biomassen, Sichttiefe und Gesamt-Phosphor-Gehalt (TP) sind in folgendem Diagramm zusammengefasst:

Die Messwerte zeigen, dass sich der Natterer See im stabil eutrophen Zustand befindet. Massenvermehrungen von Cyanobakterien oder Phytoplankton wurden in den vergangenen 5 Jahren nicht beobachtet. Am Natterer See bestehen keine Anzeichen einer Eutrophierung.

Jahr	Mittlere Phytoplankton-Biomassen [g/m <sup>3</sup> ] der Oberflächenproben	Mittlere Sichttiefen [m]	Mittlere Gesamt-Phosphor-Konzentrationen [µg/l] der Oberflächenproben
1992	1,2	1,8	—
1993	1,2	2,5	—
1994	7,3	1,2	—
1995	4,1	1,6	—
1996	2,7	1,6	—
1997	0,5	2,1	—
1998	1,9	1,2	—
1999	3,1	1,7	—
2000	1,3	1,6	—
2001	1,5	1,1	—
2002	—	1,0	—
2003	5,3	1,1	50
2004	2,6	1,5	75
2005	1,1	1,5	23
2006	2,3	1,1	34
2007	6,2	0,8	—
2008	2,0	1,5	—
2009	2,4	1,2	34
2010	1,6	1,3	36
2011	1,0	1,1	33
2012	1,6	1,6	24
2013	2,1	1,1	22
2014	1,5	1,4	23
2015	2,8	1,0	29
2016	1,6	1,6	25
2017	2,4	1,1	28
2018	3,0	0,8	47
2019	4,2	1,1	25
2020	1,4	1,6	24
2021	2,6	1,1	20
2022	2,0	1,3	30
