Badegewässerprofil

Tristacher See, Badeanstalt

AT3330003000260010

erstellt gemäß Bäderhygienegesetz (BHygG), BGBl. Nr. 254/1976 zuletzt geändert durch BGBl. I Nr. 42/2012

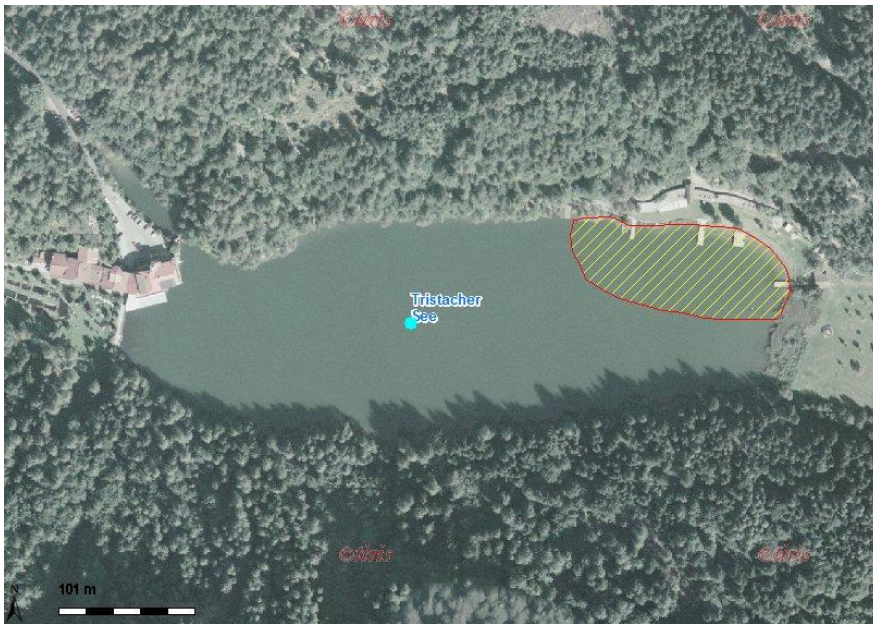
In Österreich erfolgt die Probenahme grundsätzlich im Bereich mit der größten Dichte an badenden Personen. Dieser Bereich („Badezone“) ist in der nachstehenden Karte schraffiert:

In Österreich erfolgt die Probenahme grundsätzlich im Bereich der größten Dichte an badenden Personen. Dieser Bereich wird auch als 'Badezone' bezeichnet.

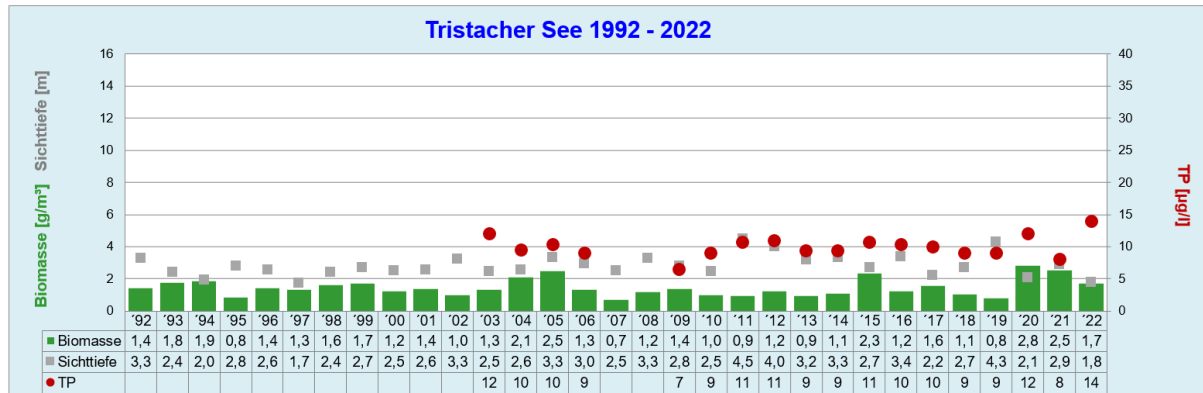
Die für den Tristacher See für die Jahre 1992 – 2022 erhobenen Werte für Phytoplankton-Biomassen, Sichttiefe und Gesamt-Phosphor-Gehalt (TP) sind in folgendem Diagramm zusammengefasst:

Diese Messwerte zeigen, dass sich der Tristacher See im stabil mesotrophen Zustand befindet. Massenvermehrungen von Cyanobakterien oder Phytoplankton wurden in den vergangenen 5 Jahren nicht beobachtet. Am Tristacher See bestehen keine Anzeichen einer Eutrophierung.
