Badegewässerprofil

Mieminger Badesee, Nord-West

erstellt gemäß Bäderhygienegesetz (BHygG), BGBl. Nr. 254/1976 zuletzt geändert durch BGBl. I Nr. 42/2012

Erscheinungsjahr 2023

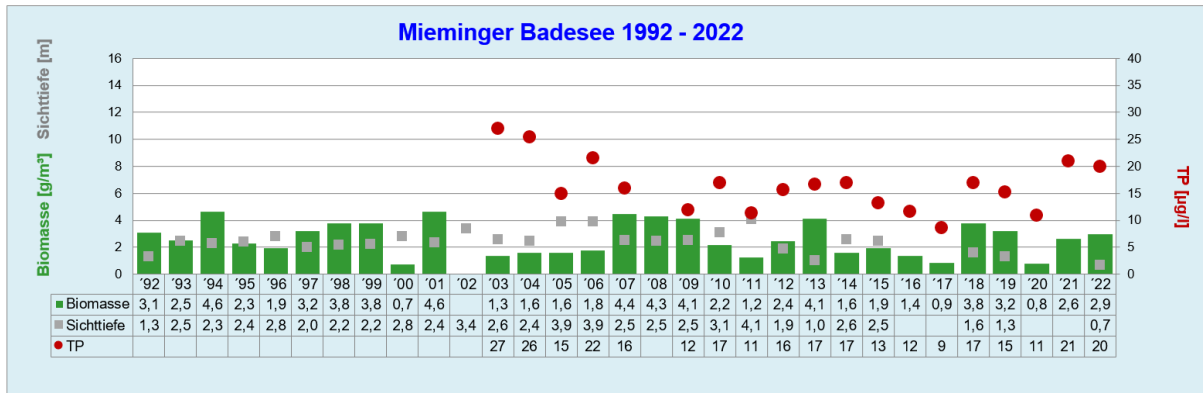
Die für den Mieminger Badensee für die Jahre 1992 – 2022 erhobenen Werte für Phytoplankton-Biomassen, Sichttiefe und Gesamt-Phosphor-Gehalt (TP) sind in folgendem Diagramm zusammengefasst:

Diese Messwerte zeigen, dass sich der Mieminger Badensee im stabil eutrophen Zustand befindet. Massenvermehrungen von Cyanobakterien oder Phytoplankton wurden in den vergangenen 5 Jahren nicht beobachtet. Am Mieminger Badensee bestehen keine Anzeichen einer Eutrophierung.

Die folgende Übersicht listet die Messwerte zu den Mittleren Phytoplankton-Biomassen, Mittleren Sichttiefen sowie Mittleren Gesamt-Phosphor-Konzentrationen der Oberflächenproben am Mieminger Badensee in den Jahren 1992 – 2022 auf:
