Badegewässerprofil

Achensee, Strandbad Buchau

AT3350005600010020

erstellt gemäß Bäderhygienegesetz (BHygG), BGBl. Nr. 254/1976 zuletzt geändert durch BGBl. I Nr. 42/2012

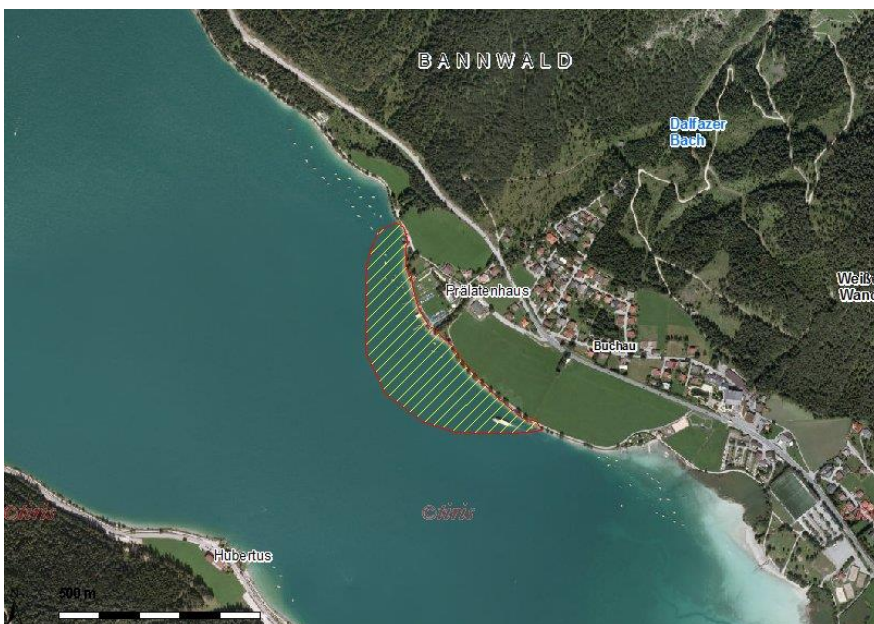
In Österreich erfolgt die Probenahme grundsätzlich im Bereich mit der größten Dichte an badenden Personen. Dieser Bereich („Badezone“) ist in der nachstehenden Karte schraffiert:
