# Badegewässerprofil

Weisslahn, Ost

AT3350008100290010

erstellt gemäß Bäderhygienegesetz (BHygG), BGBl. Nr. 254/1976 zuletzt geändert durch BGBl. I Nr. 42/2012

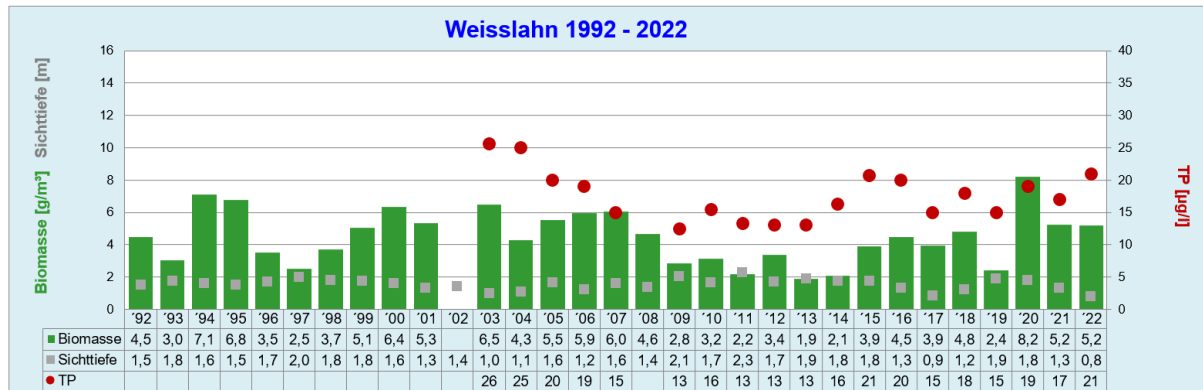
Die für die Weisslahn für die Jahre 1992 – 2022 erhobenen Werte für Phytoplankton-Biomassen, Sichttiefe und Gesamt-Phosphor-Gehalt (TP) sind in folgendem Diagramm zusammengefasst:

Diese Messwerte zeigen, dass sich die Weisslahn im stabil eutrophen Zustand befindet. Massenvermehrungen von Cyanobakterien oder Phytoplankton wurden in den vergangenen 5 Jahren nicht beobachtet. An der Weisslahn bestehen keine Anzeichen einer Eutrophierung.

Die folgende Übersicht listet die Messwerte zu den Mittleren Phytoplankton-Biomassen, Mittleren Sichttiefen sowie Mittleren Gesamt-Phosphor-Konzentrationen der Oberflächenproben an der Weisslahn in den Jahren 1992 – 2022 auf:

Jahr	Mittlere Phytoplankton-Biomassen [g/m <sup>3</sup> ] der Oberflächenproben	Mittlere Sichttiefen [m]	Mittlere Gesamt-Phosphor-Konzentrationen [µg/l] der Oberflächenproben
1992	0,8	1,0	—
1993	0,7	1,2	—
1994	0,8	2,3	—
1995	0,7	2,3	—
1996	0,5	1,8	—
1997	0,6	1,9	—
1998	2,2	2,1	—
1999	0,5	2,9	—
2000	0,3	2,0	—
2001	0,9	1,7	—
2002	—	—	—
2003	1,1	1,4	20
2004	0,9	2,6	12
2005	0,4	0,8	27
2006	0,7	1,5	10
2007	0,9	1,2	—
2008	0,5	3,4	—
2009	0,3	2,8	9
2010	3,2	1,7	16
2011	2,2	2,3	13
2012	3,4	1,7	13
2013	1,9	1,9	13
2014	2,1	1,8	16
2015	3,9	1,8	21
2016	4,5	1,3	20
2017	3,9	0,9	15
2018	4,8	1,2	18
2019	2,4	1,9	15
2020	8,2	1,8	19
2021	5,2	1,3	17
2022	5,2	0,8	21
