Badegewässerprofil

Klaffer Badesee

AT3130006800030010

erstellt gemäß Bäderhygienegesetz (BHygG), BGBl. Nr. 254/1976 zuletzt geändert durch BGBl. I Nr. 42/2012

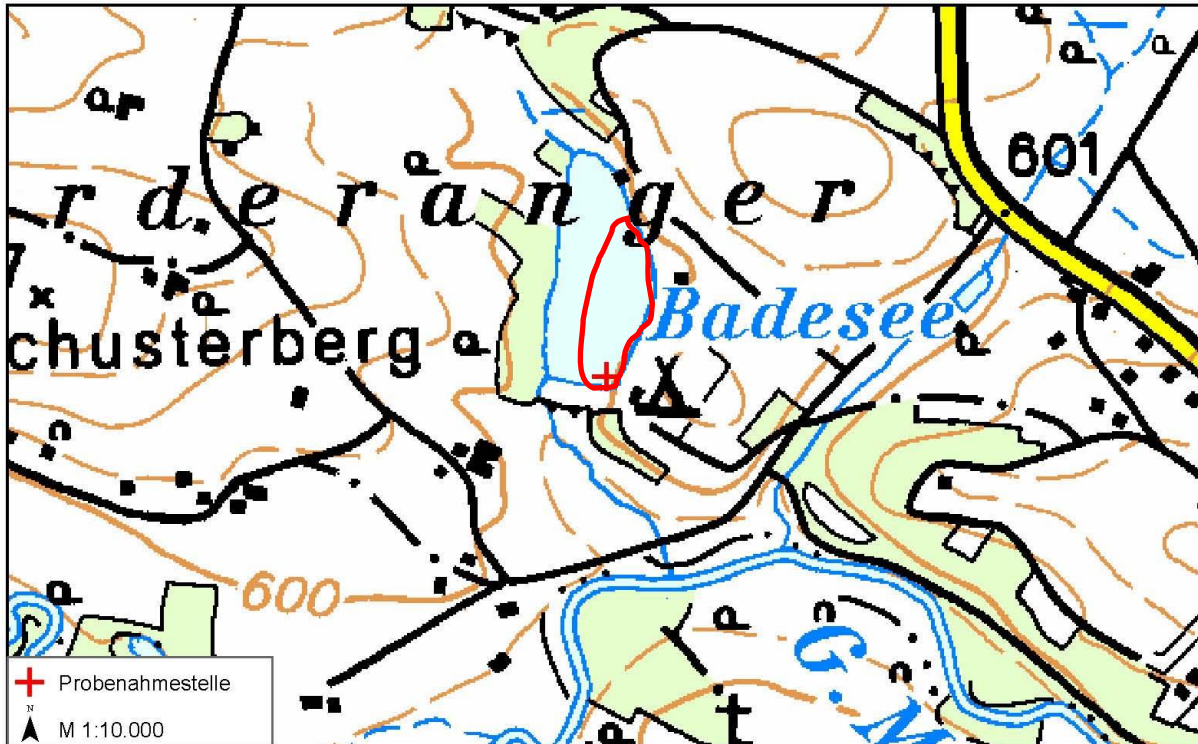
2.26 Lagekarte des Badegewässers

Die nachstehende Lagekarte zeigt das Badegewässer sowie die Probenahmestelle (+) im Maßstab 1:10000. In Österreich erfolgt die Probenahme grundsätzlich im Bereich mit der größten Dichte an badenden Personen. Dieser Bereich („Badezone“) ist in der nachstehenden Karte rot umrandet.

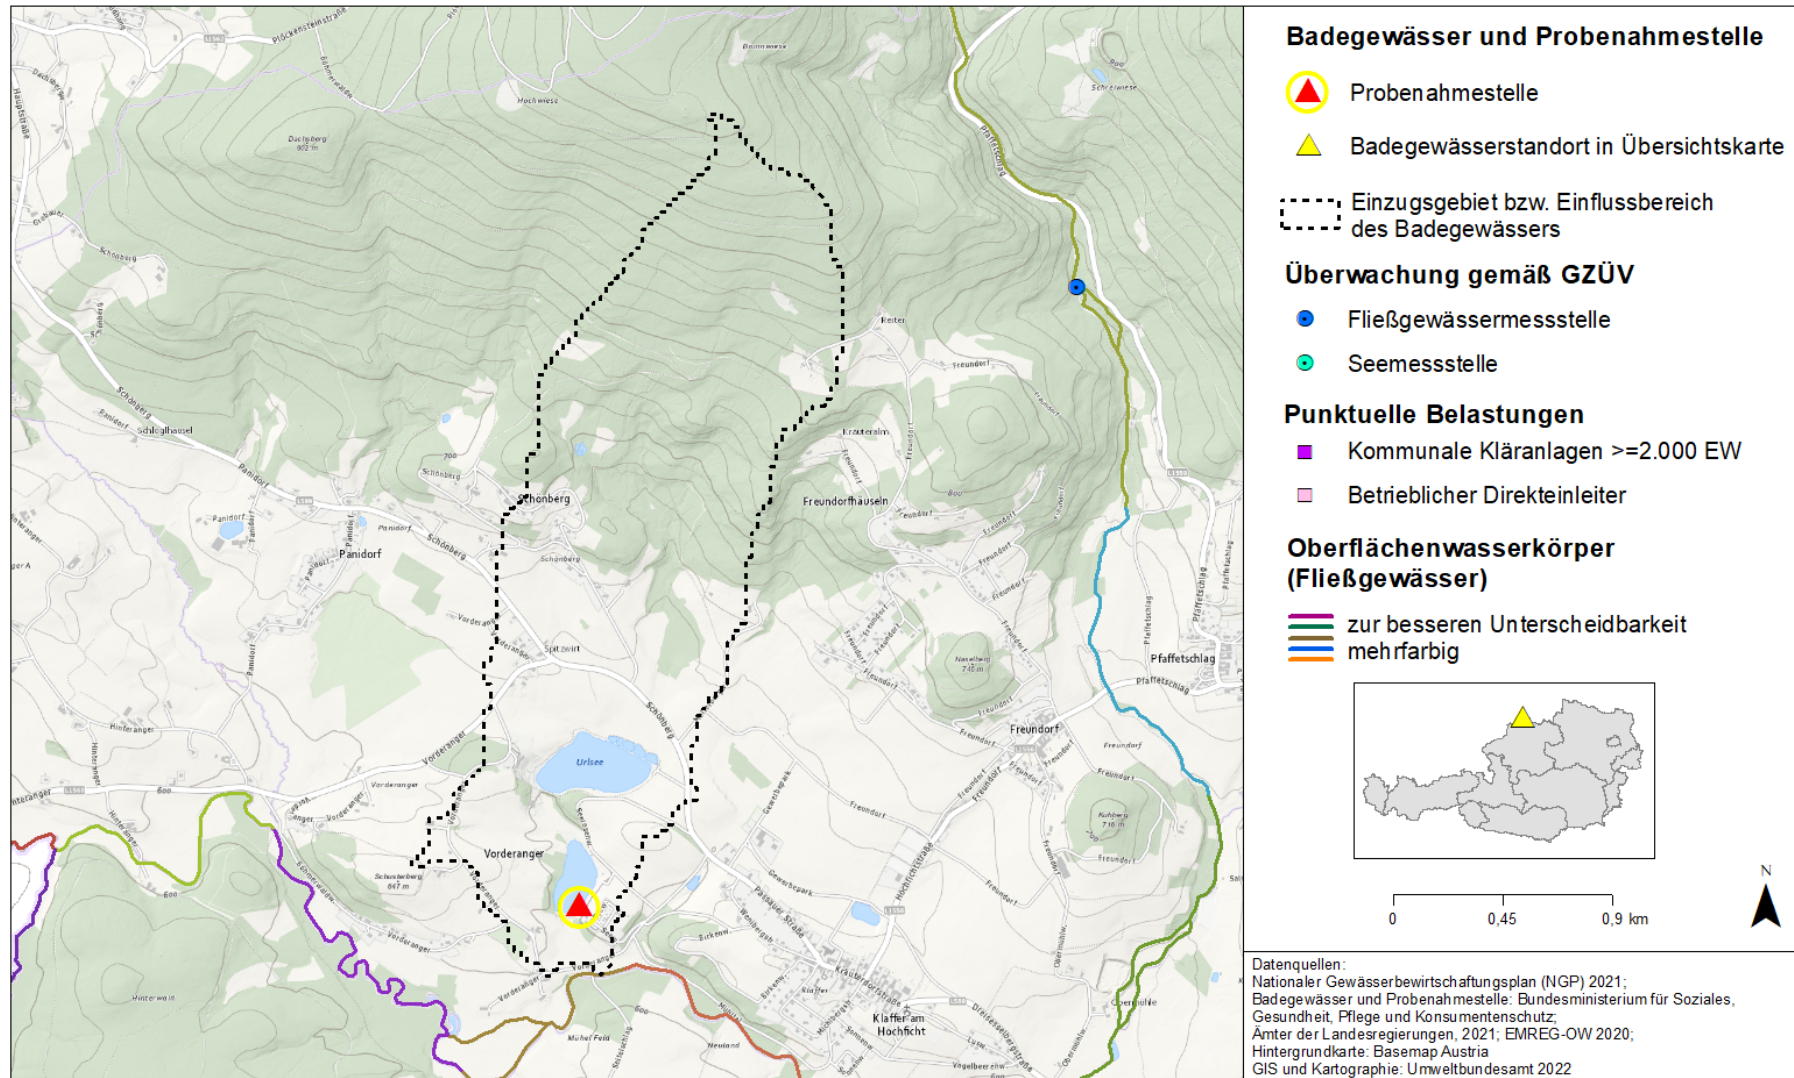
Probenahmestelle, Einzugsgebiet/Einflussbereich, Oberflächenwasserkörper, Messnetz und Punktquellen (Einleitpunkte verortet auf Fließgewässer)

Physikalische, geographische und hydrologische Eigenschaften sowie Eigenschaften zur Ermittlung und Bewertung der Verschmutzungsursachen sind nachfolgend in 2 Karten dargestellt. Die nun folgende Karte zeigt Einzugsgebiet bzw. Einflussbereich, Probenahmestelle, Punktquellen und Wasserkörper.

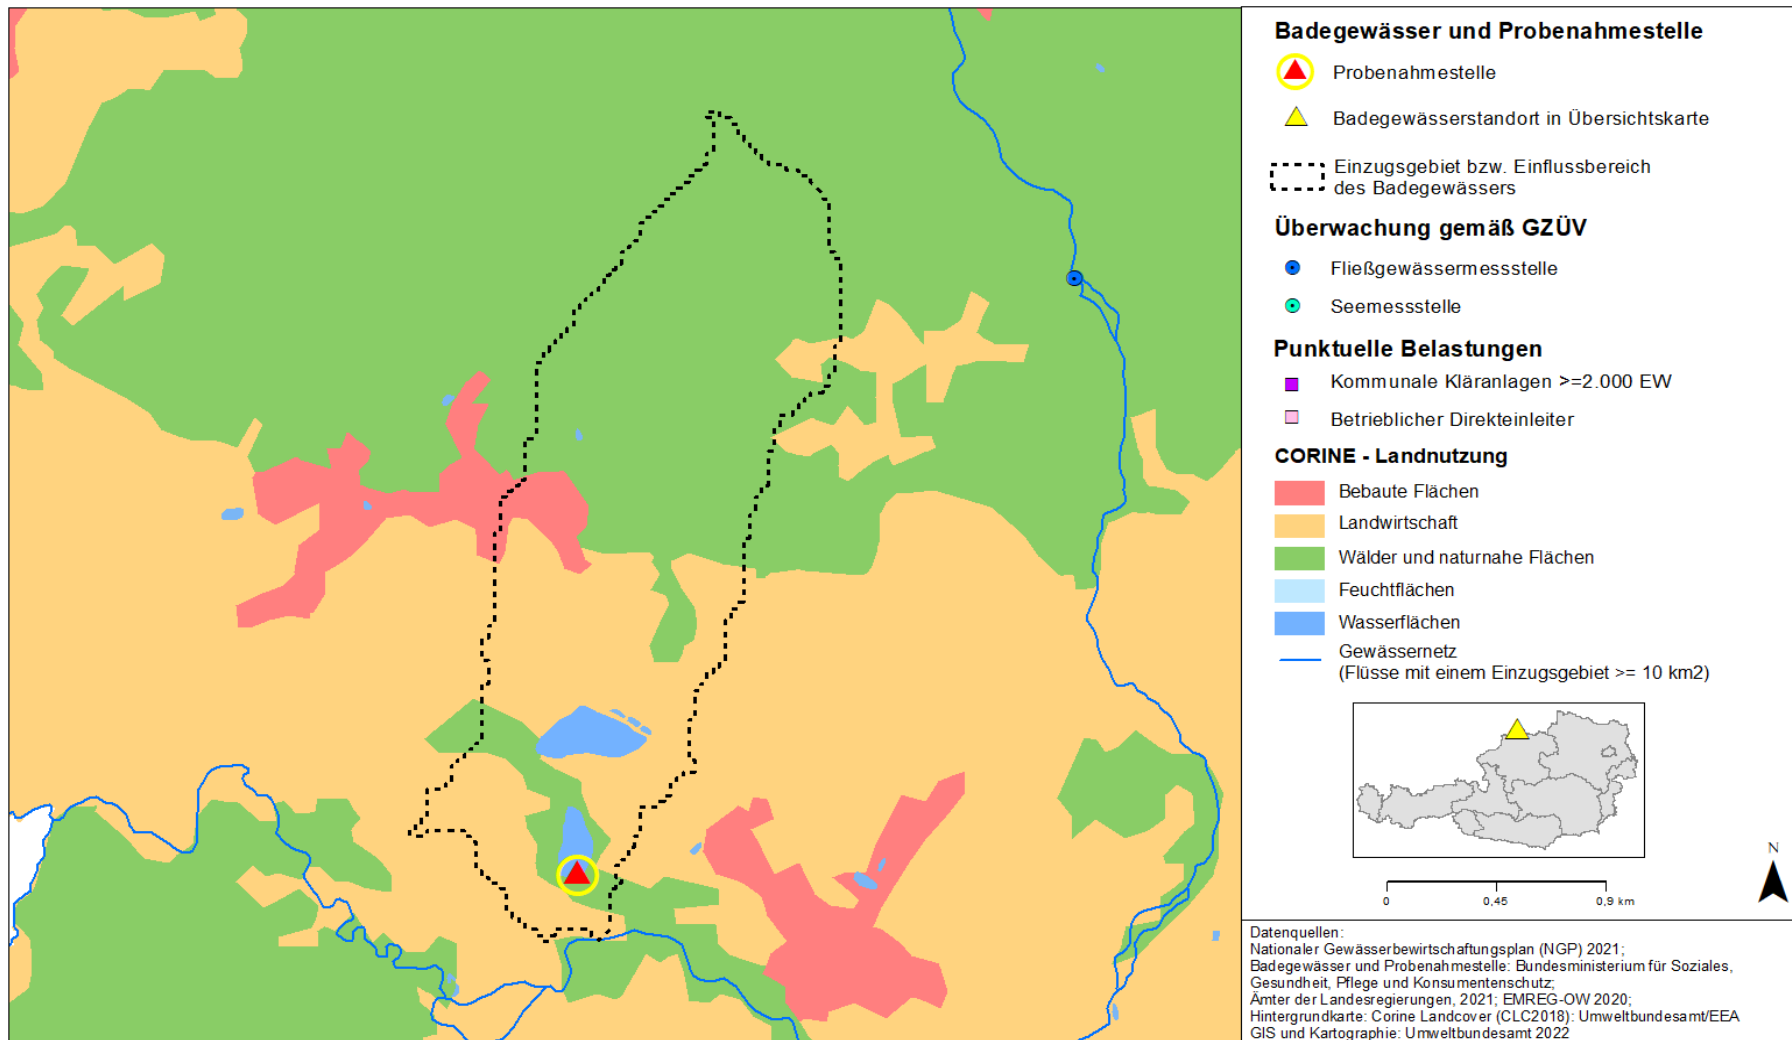
Probenahmestelle, Einzugsgebiet/Einflussbereich, Landnutzung, Messnetz und Punktquellen (Einleitpunkte verortet auf Fließgewässer)

Die nachstehende Karte zeigt Einzugsgebiet bzw. Einflussbereich, Probenahmestelle, Punktquellen, Oberflächengewässer und Landnutzung.
