Badegewässerprofil

Hallstättersee, Obertraun

AT3150001200160004

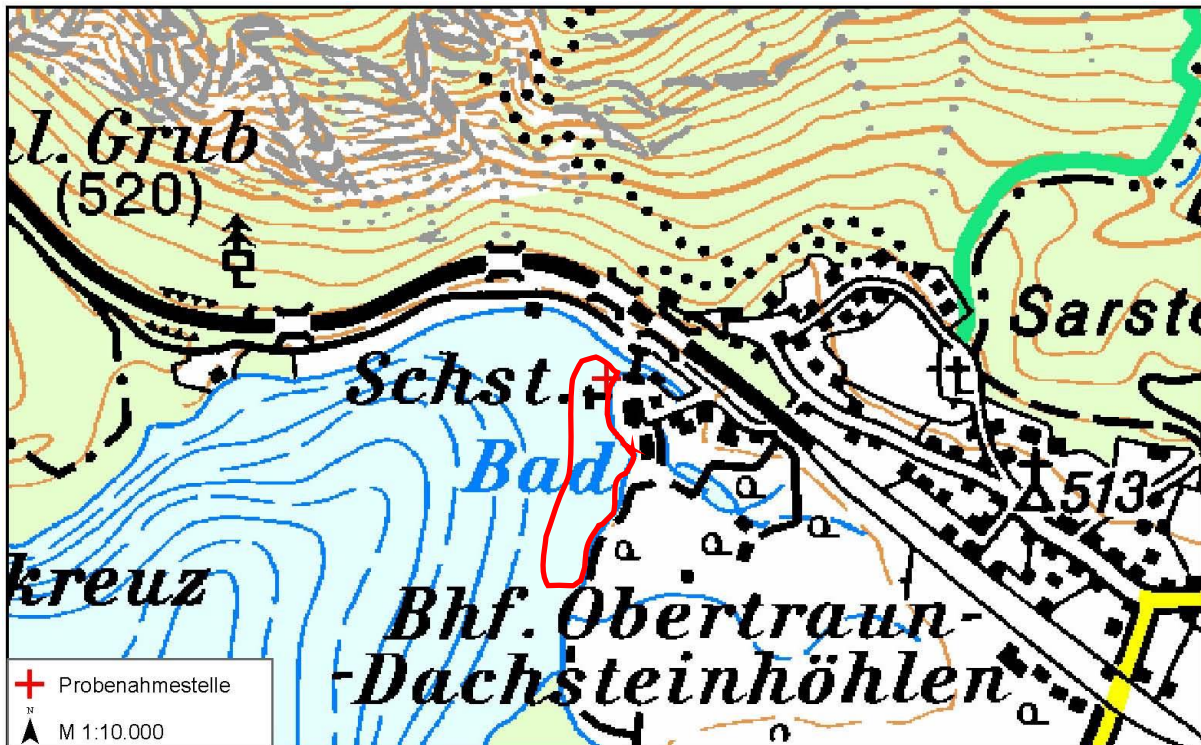
2.26 Lagekarte des Badegewässers

Die nachstehende Lagekarte zeigt das Badegewässer sowie die Probenahmestelle (+) im Maßstab 1:10000. In Österreich erfolgt die Probenahme grundsätzlich im Bereich mit der größten Dichte an badenden Personen. Dieser Bereich („Badezone“) ist in der nachstehenden Karte rot umrandet.

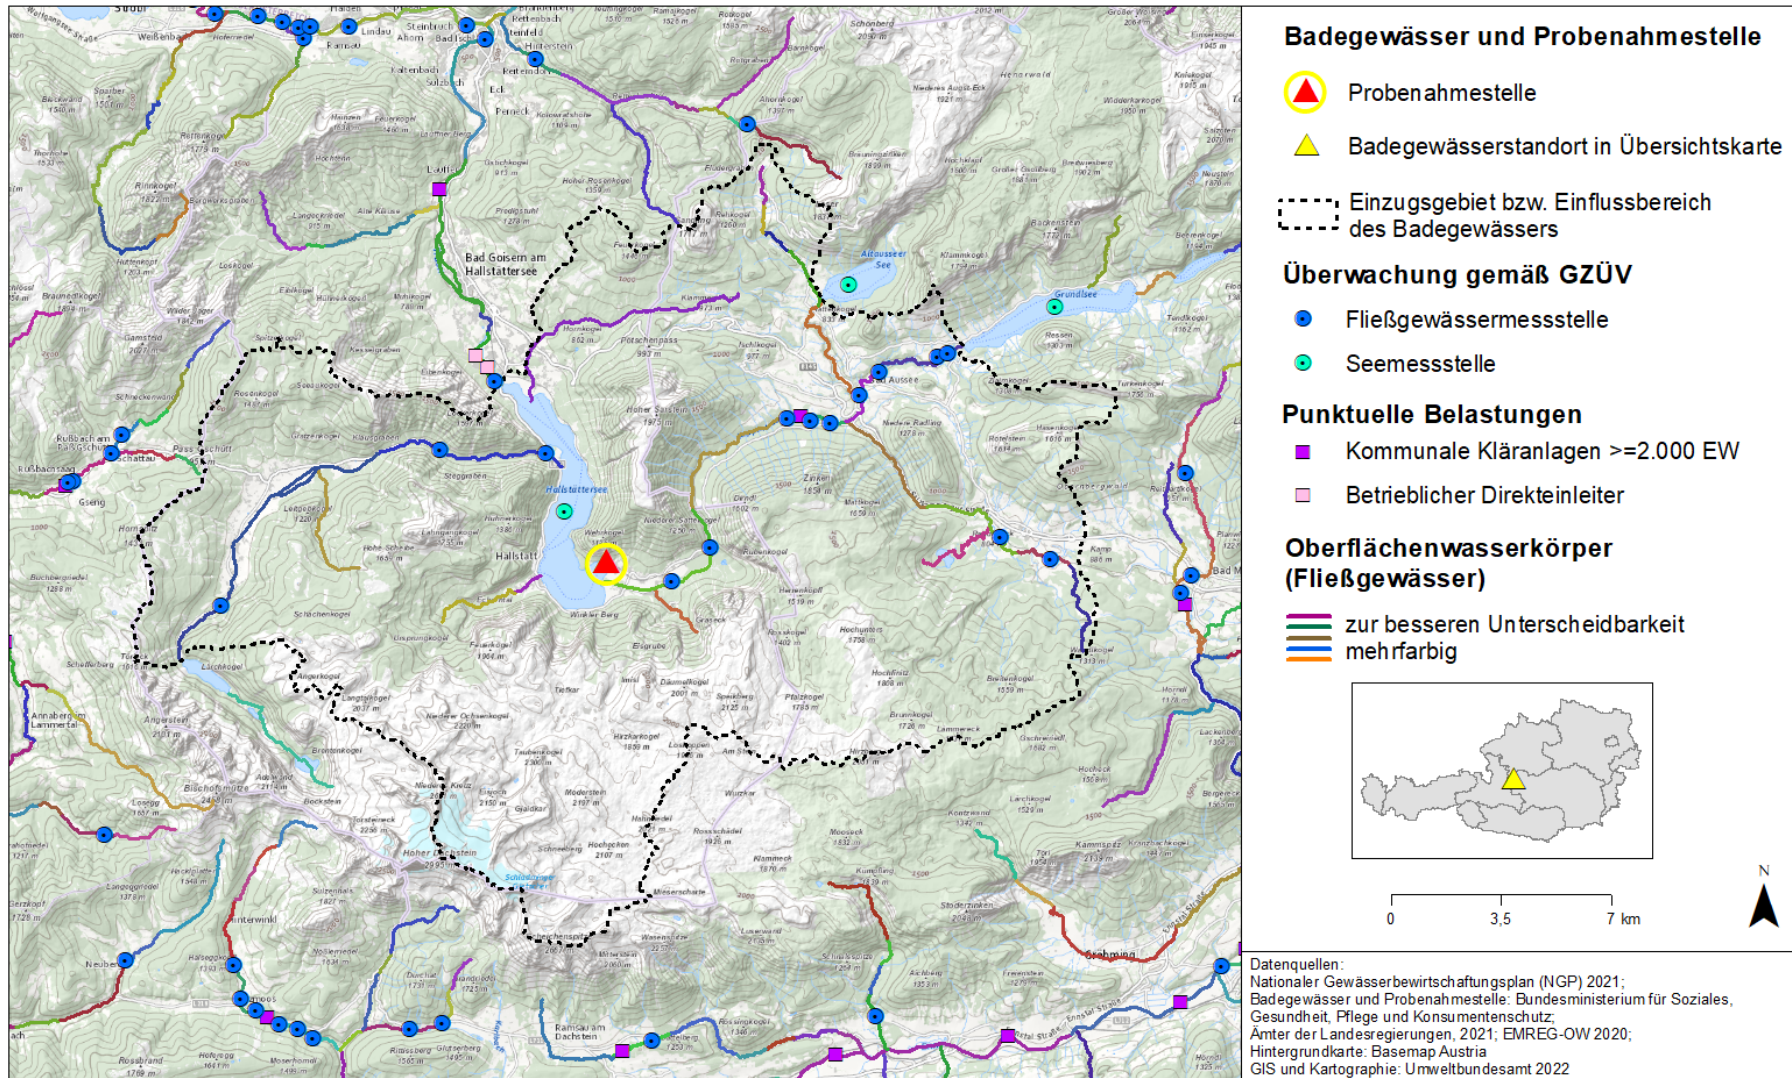
Badegewässer Hallstättersee-S-O, Obertraun AT3150001200160004

Physikalische, geographische und hydrologische Eigenschaften sowie Eigenschaften zur Ermittlung und Bewertung der Verschmutzungsursachen sind nachfolgend in 2 Karten dargestellt. Die nun folgende Karte zeigt Einzugsgebiet bzw. Einflussbereich, Probenahmestelle, Punktquellen und Wasserkörper.

Probenahmestelle, Einzugsgebiet/Einflussbereich, Oberflächenwasserkörper, Messnetz und Punktquellen (Einleitpunkte verortet auf Fließgewässern)

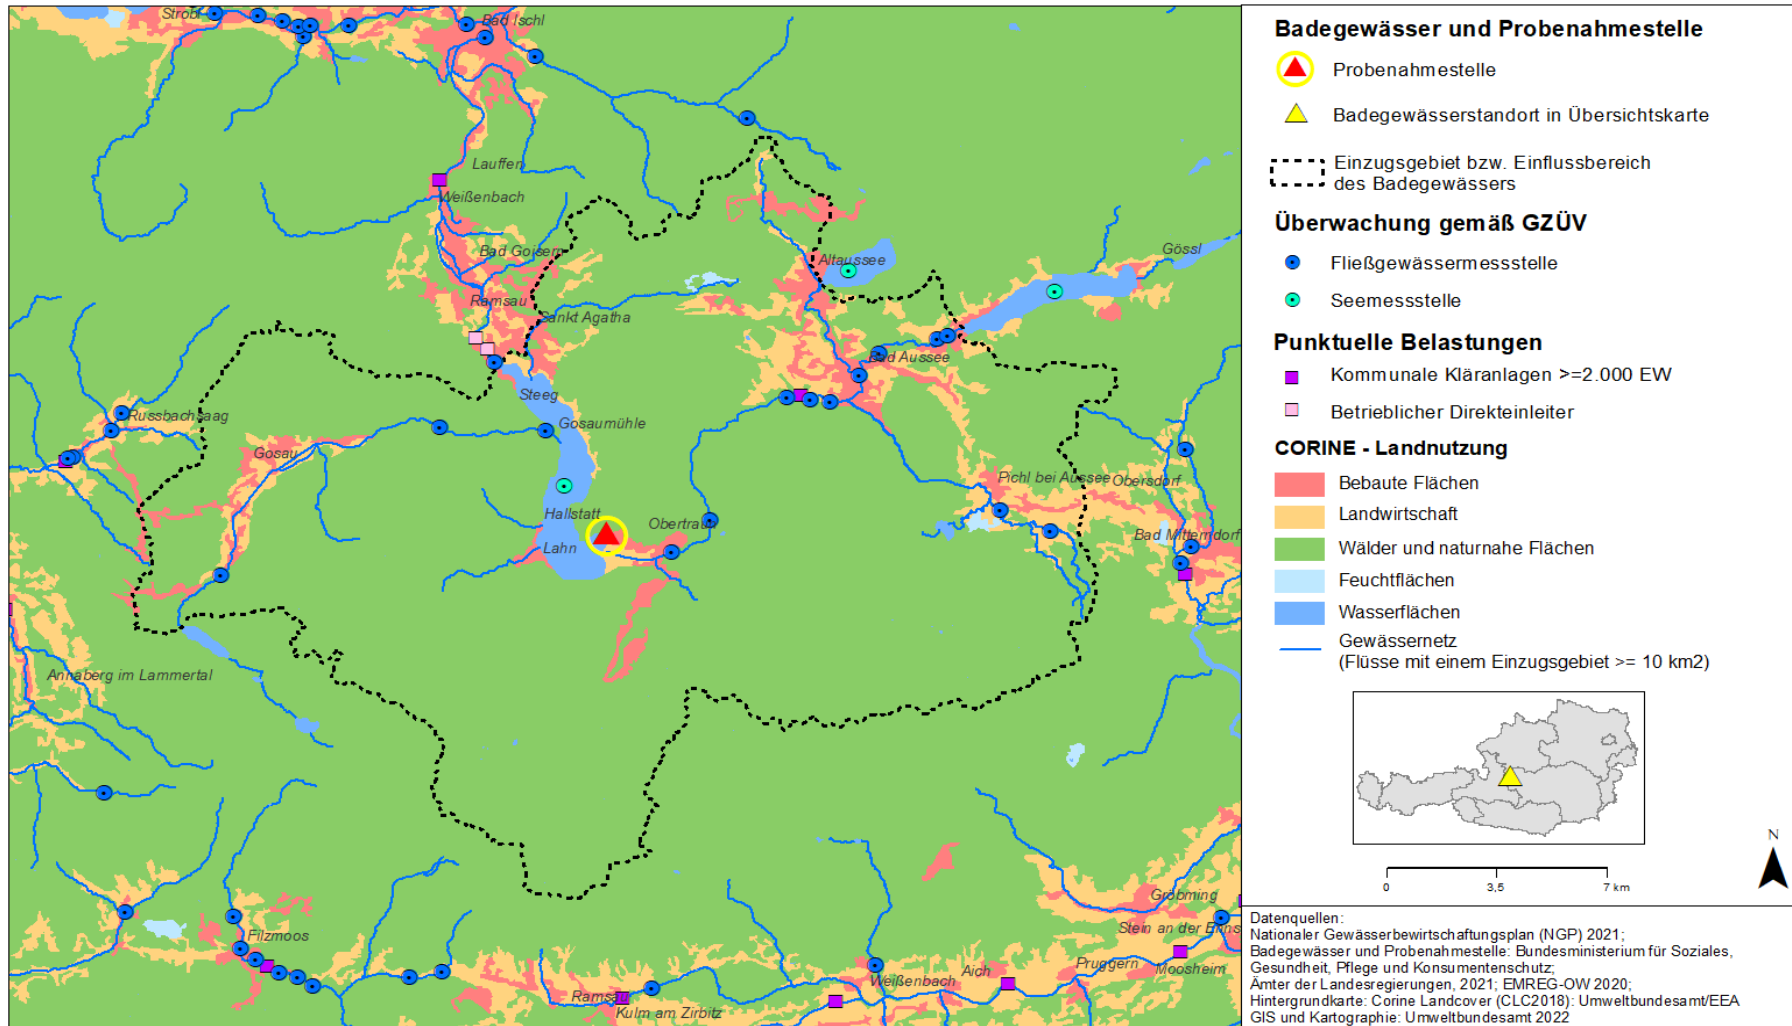
Badegewässer Hallstättersee-S-O, Obertraun AT3150001200160004

Die nachstehende Karte zeigt Einzugsgebiet bzw. Einflussbereich, Probenahmestelle, Punktquellen, Oberflächengewässer und Landnutzung.

Probenahmestelle, Einzugsgebiet/Einflussbereich, Landnutzung, Messnetz und Punktquellen (Einleitpunkte verortet auf Fließgewässer)
