Badegewässerprofil

Bodensee, Rohrspitz Fußach

AT3420000700030030

erstellt gemäß Bäderhygienegesetz (BHygG), BGBl. Nr. 254/1976 zuletzt geändert durch BGBl. I Nr. 42/2012

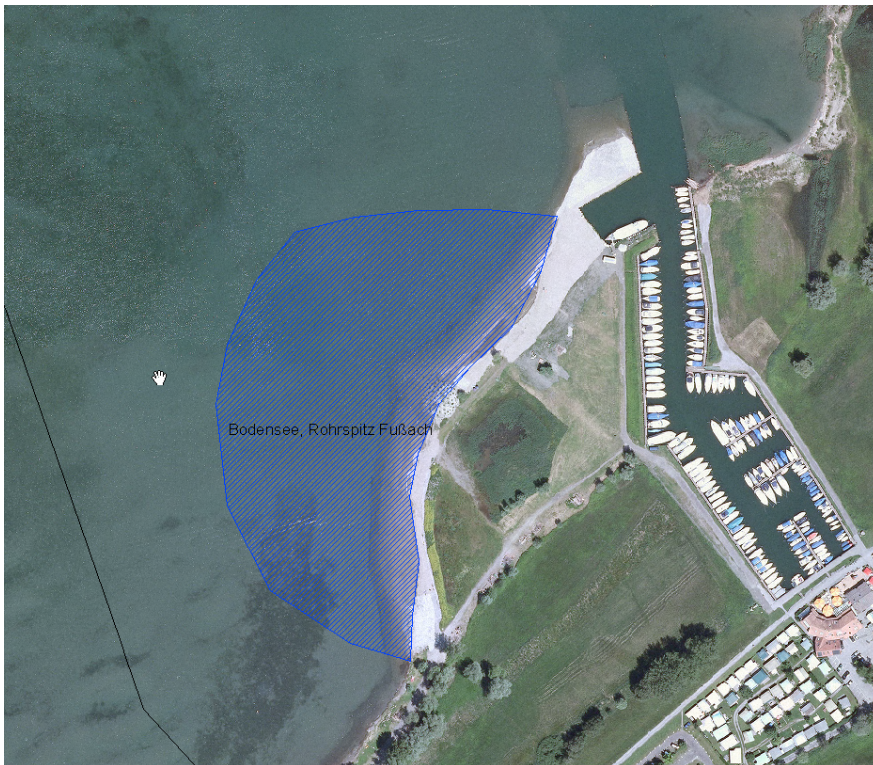
In Österreich erfolgt die Probenahme grundsätzlich im Bereich mit der größten Dichte an badenden Personen. Dieser Bereich („Badezone“) ist in der nachstehenden Karte blau schraffiert.
