Badegewässerprofil

Bodensee, Militärbad Lochau

AT3420001600030020

erstellt gemäß Bäderhygienegesetz (BHygG), BGBl. Nr. 254/1976 zuletzt geändert durch BGBl. I Nr. 42/2012

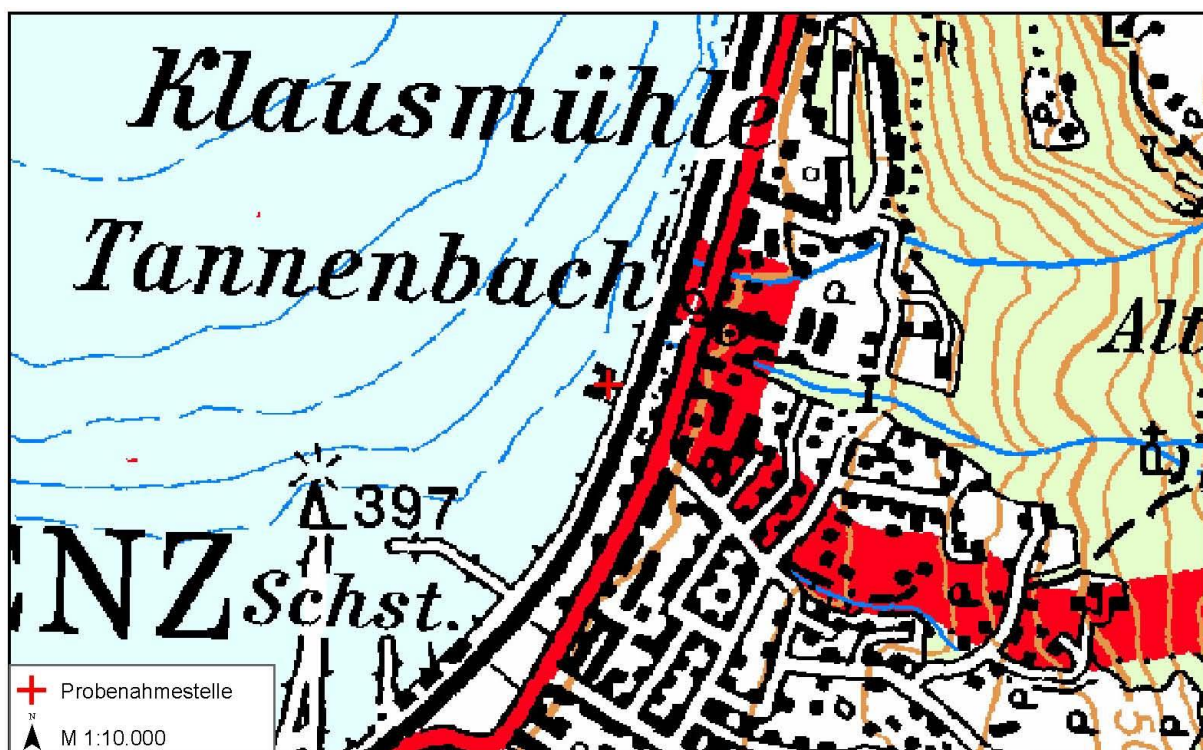
2.26 Lagekarte des Badegewässers

Die nachstehende Lagekarte zeigt das Badegewässer sowie die Probenahmestelle (+) im Maßstab 1:10000.

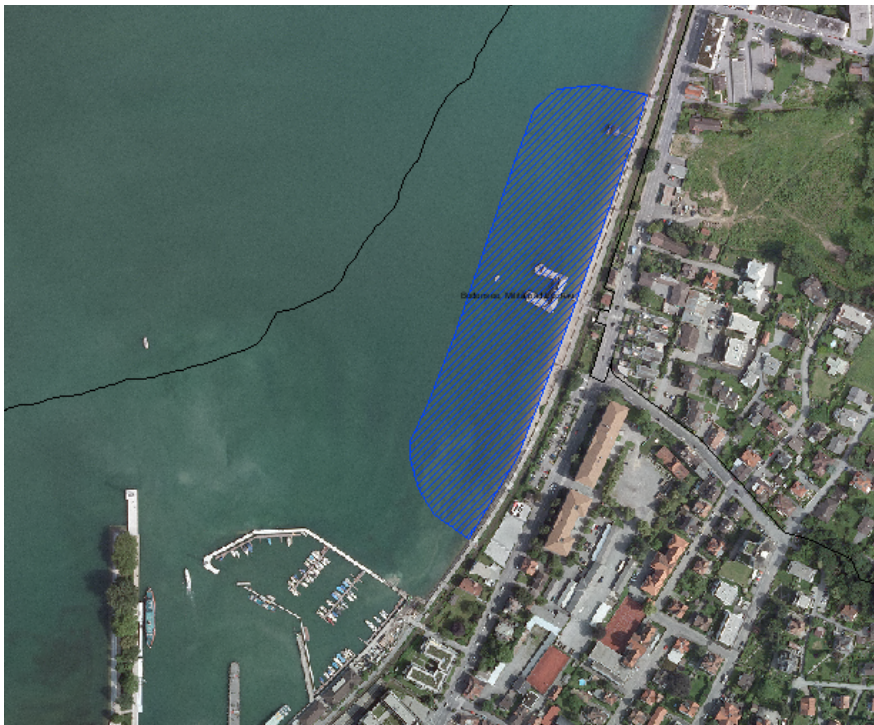
In Österreich erfolgt die Probenahme grundsätzlich im Bereich mit der größten Dichte an badenden Personen. Dieser Bereich („Badezone“) ist in der nachstehenden Karte blau schraffiert.
